Il restauro della Tenda rossa

Cinzia Oliva

Restauratrice libera professionista

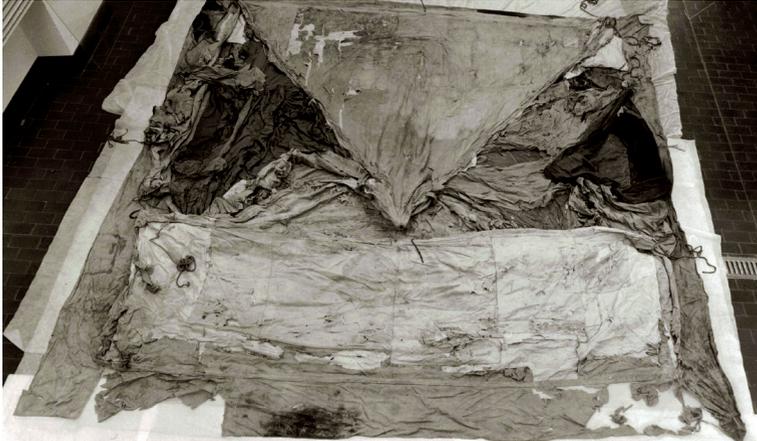
Figura 1
Intero della Tenda prima dello smontaggio della base. © Paolo Robino, 2008

È stata rimossa una patina scura depositata su tutte le superfici, evidenziando in modo ancora più drammatico il precario stato di conservazione [figg. 1, 3] e la presenza di una serie di interventi precedenti, anch'essi non documentati, che interessavano gran parte della superficie della Tenda [figg. 6, 28, 33]. La presenza di tagli e lacerazioni diffuse sulla tenda esterna e di lunghe sezioni delle cuciture perimetrali aperte compromettevano la tenuta generale ma, al contempo, consentivano di analizzare la struttura del manufatto e stabilirne con certezza sia le dimensioni che le tecniche di esecuzione.

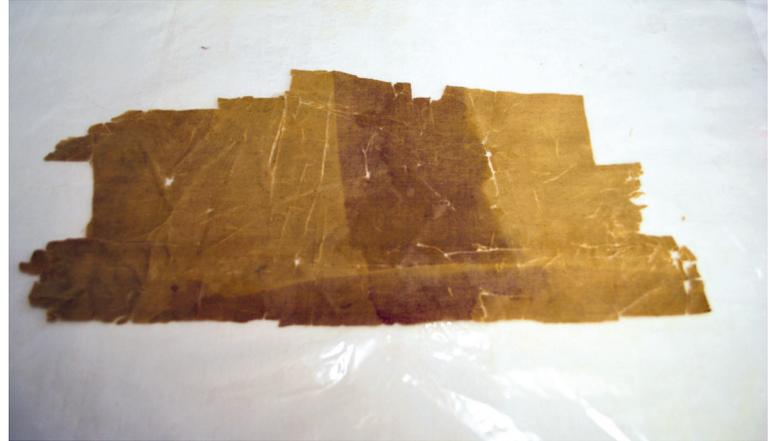
Figura 2
Frammento di seta della Tenda con tracce dell'anilina utilizzata per rendere visibile la tenda ai soccorritori. © Cinzia Oliva, 2021

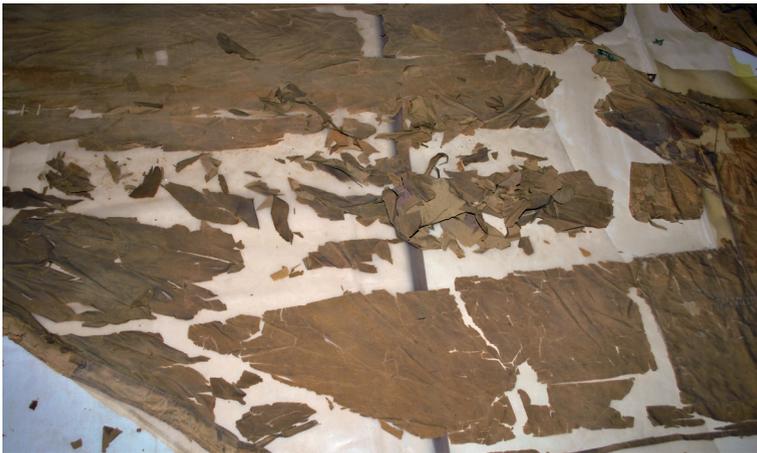
Figura 3
Riposizionamento dei frammenti dello spicchio A. © Cinzia Oliva, 2022

Sia la seta del rivestimento esterno [fig. 3] che di quello interno [fig. 10] presentavano una perdita totale di tenuta meccanica e una de-polimerizzazione della fibra visibile a occhio nudo. Tale condizione aveva prodotto diffusi fenomeni di micro-abrasione delle fibre con conseguenti rotture e lacerazioni. Intere sezioni degli spicchi erano ridotte a frammenti di piccole dimensioni, senza più alcuna coesione o resistenza meccanica [figg. 28, 32-3].

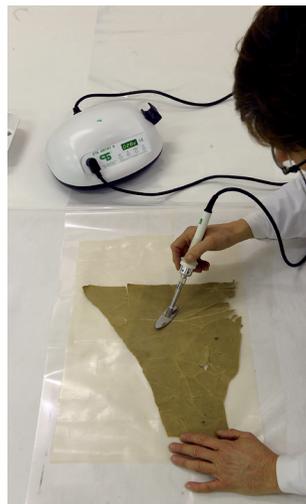
Figura 4
Prove di consolidamento
ad adesione su frammenti
di seta. © Paolo Robino, 2011

Per il consolidamento degli spicchi più degradati è stata scelta una tecnica mista ad adesione e cucito [fig. 4].

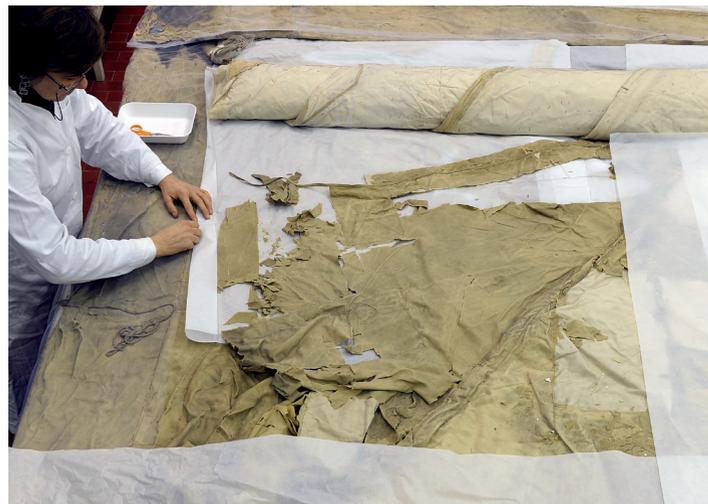
Figura 5
Protezione temporanea
delle sezioni abrasive
della base con tulle
in vista delle operazioni
di movimentazione.
© Paolo Robino, 2009

e consentire la movimentazione dei lati e la loro ripiegatura per le successive operazioni [fig. 5]. La costruzione tridimensionale del manufatto e la presenza di due tessuti (sempre tridimensionali) separati ma solidali e in pratica uno dentro l'altro, richiedevano una movimentazione continua per poter raggiungere lati e/o strati di materia-

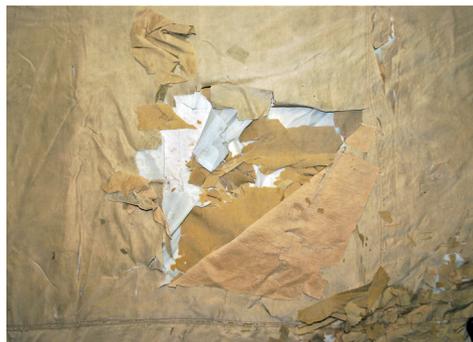
Figura 6 Muretto (spicchio D) con un dettaglio della sovrapposizione dei successivi interventi di restauro. © Cinzia Oliva, 2021

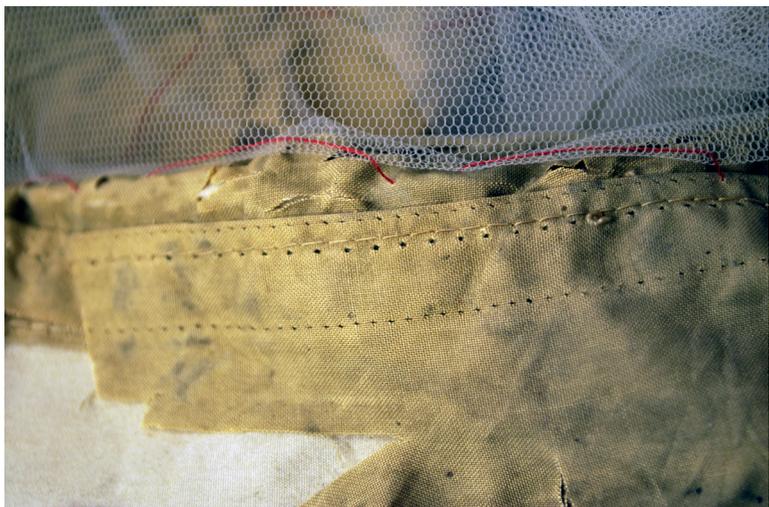
Figura 9
Dettaglio dei fori delle cuciture originali e delle successive cuciture di restauro. © Cinzia Oliva, 2009

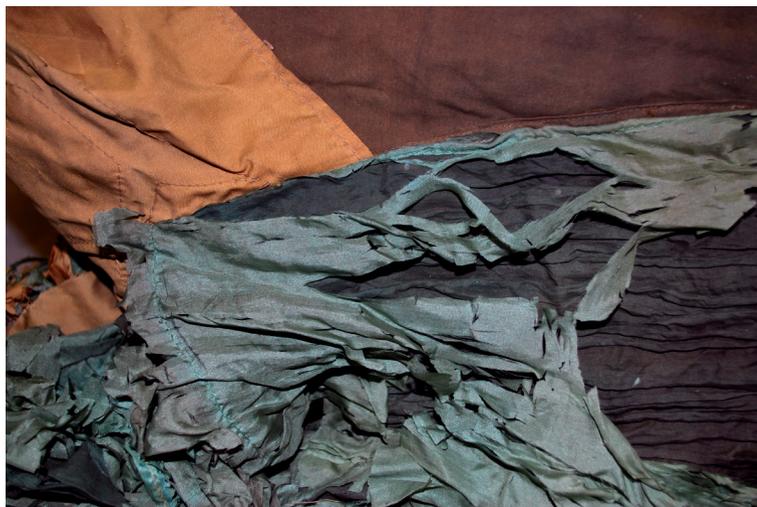
Figura 10
Dettaglio del degrado della seta azzurra della tenda interna. © Cinzia Oliva, 2009

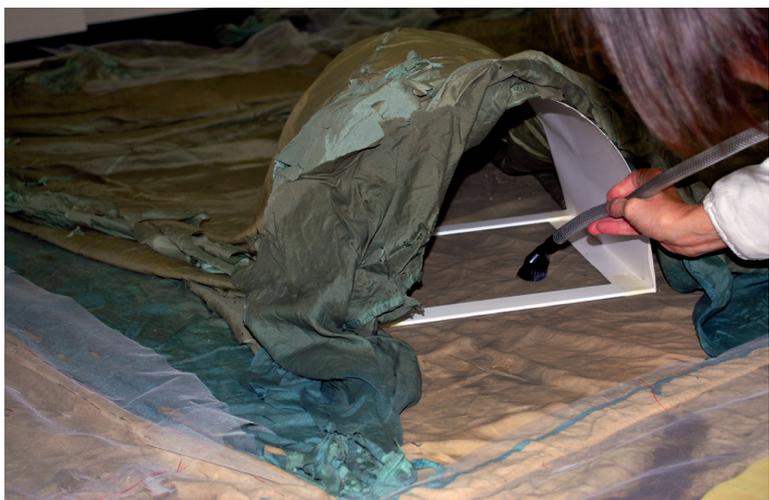
Figura 11
Dettaglio della pulitura meccanica per aspirazione della base della Tenda, eseguita attraverso un supporto temporaneo. © Cinzia Oliva, 2010

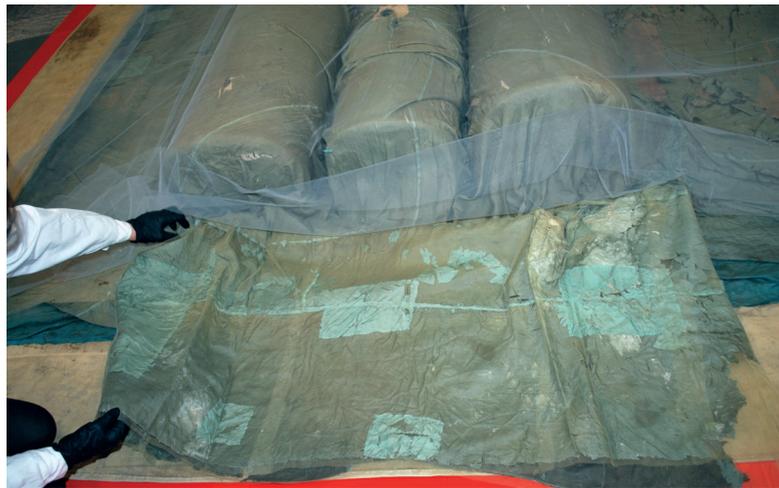
Figura 18 Dettaglio del rivestimento interno in seta azzurra dell'oblò di entrata, con le tracce dei precedenti interventi di restauro. © Cinzia Oliva, 2023

I frammenti di seta, così ridistesi e riposizionati, sono stati consolidati a cucito; per ridurre al minimo lo stress meccanico, il consolidamento a punto posato è stato eseguito non direttamente sulla seta, ma attraverso il tulle in nylon di protezione, posizionato sul fronte, riducendo in questo modo la quantità di punti di cucito [fig. 32]. Il tessuto dell'ingresso della tenda è stato consolidato 'a sandwich' fra due strati di tulle, riposizionando i frammenti lacerati e staccati [figg. 18-19].

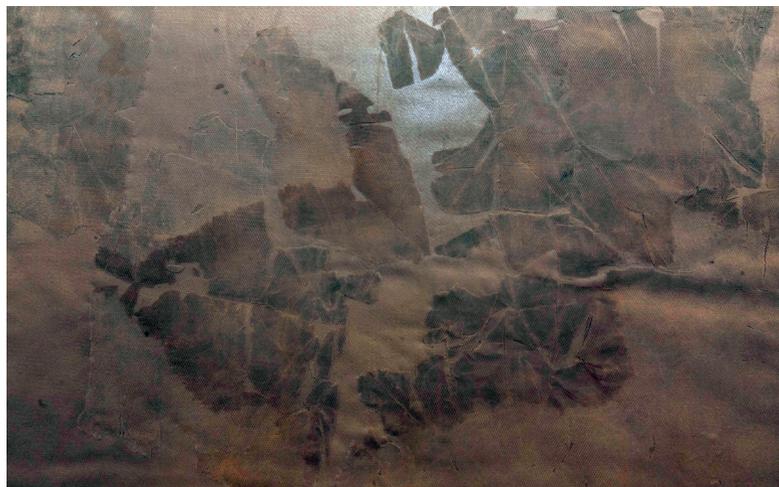
Figura 20 Dettaglio del supporto della seta con tecnica mista ad adesione e cucito e protezione con tulle in nylon. © Cinzia Oliva, 2022

consolidamento - dato che il degrado non consentiva di effettuare l'operazione in sicurezza prima - è stata eseguita una leggera abrasione con le gomme vulcanizzate. I frammenti sono stati riposizionati su un supporto in organza di poliestere trattata con una resina termoplastica, sagomato esattamente della forma e delle dimensioni dello spicchio e/o del muretto. In questo modo è stato possibile posizionare i frammenti correttamente dal punto di vista dell'ortogonalità della tessitura, utilizzando come traccia le cuciture verticali ancora presenti e le sezioni ancora integre [figg. 7-8].⁵ Quindi, lo spicchio è stato unito al muretto (quando non solidale) e posizionato al di sopra di un supporto totale in rasatello di cotone, fatto tingere del colore adeguato per integrare le sezioni lacunose.⁶ Lo spicchio è stato ancorato al supporto mediante filze sfalsate e cuciture posizionate in corrispondenza delle giunzioni fra i teli originali. Per consentire la messa in verticale dei tessuti, nel corso dell'allestimento vero e proprio della tenda, si è deciso di proteggere ulteriormente il materiale degradato dal fronte con un tulle in nylon, di colore coerente, e ancorato a cucito al supporto mediante una serie di filze eseguite lungo il contorno delle singole lacune, evitando il più possibile di cucire attraverso la seta originale, la cui perdita di elasticità non tollerava il passaggio dell'ago [fig. 20].

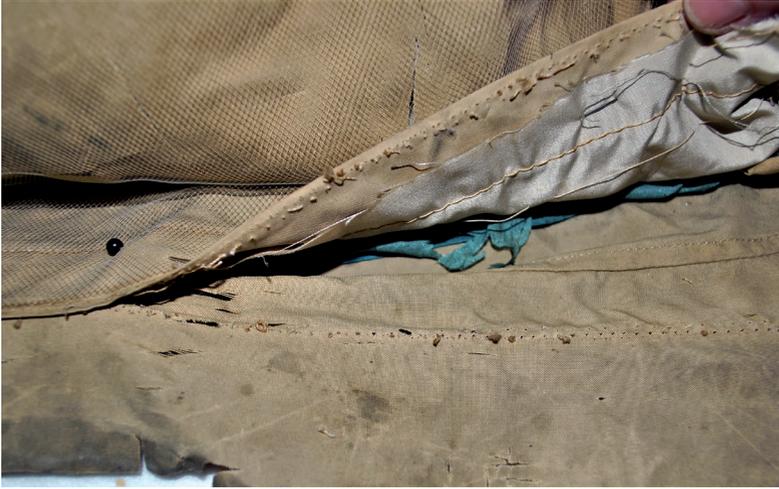
Figura 25
Dettaglio delle cuciture di restauro e del supporto del precedente consolidamento.
© Cinzia Oliva, 2010

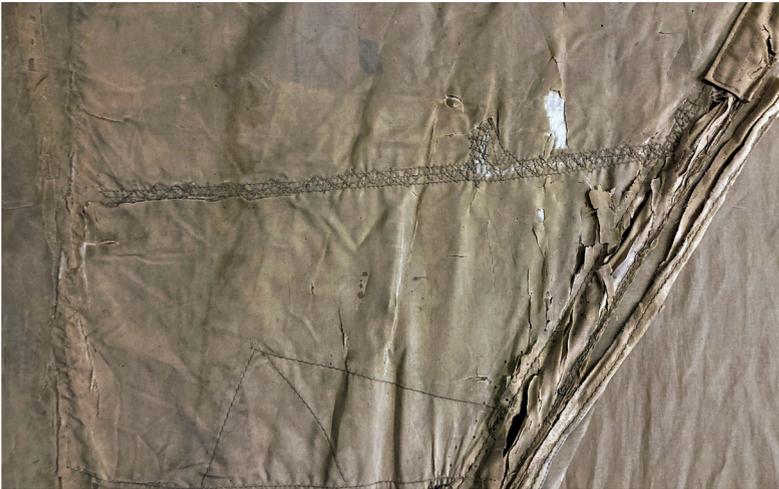
Figura 27
Dettaglio delle cuciture dei precedenti interventi eseguite a macchina.
© Cinzia Oliva, 2011

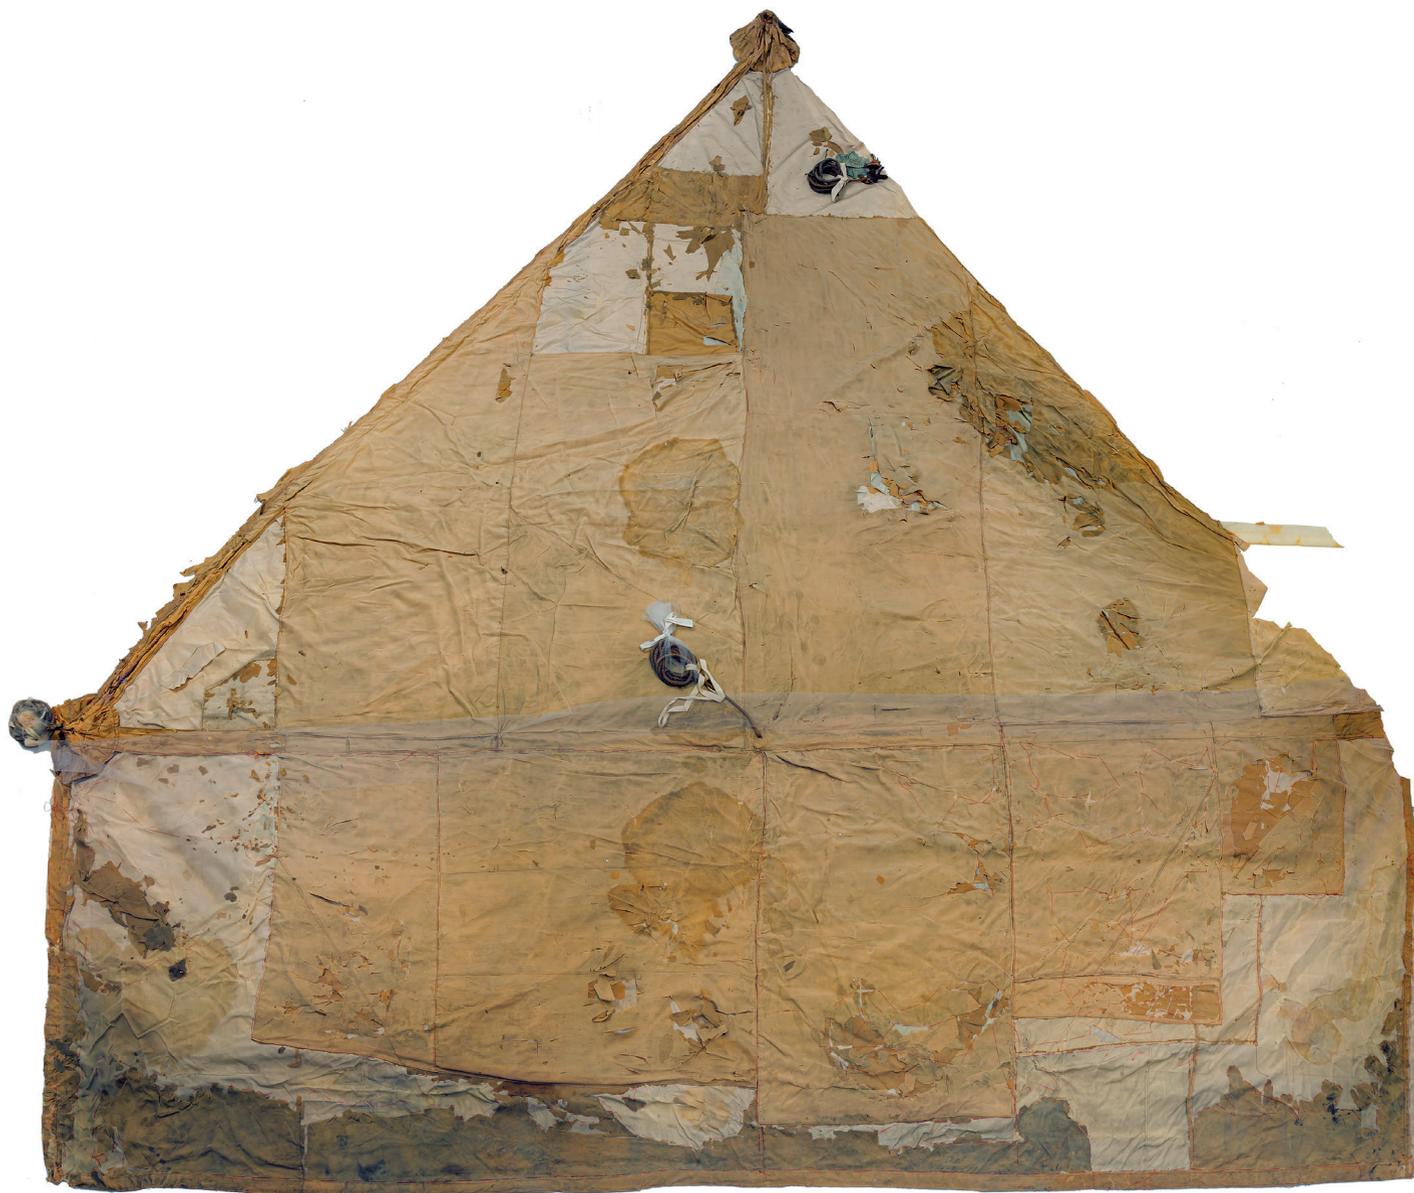
Figura 28 Spicchio B prima del restauro. © Paolo Robino, 2021

Per quanto riguarda i due spicchi oggetto di precedenti restauri [figg. 28, 33], è stato necessario consolidarne alcuni ad adesione, poichè avevano perso di coesione e stabilità; gli spicchi sono stati poi posizionati sul supporto

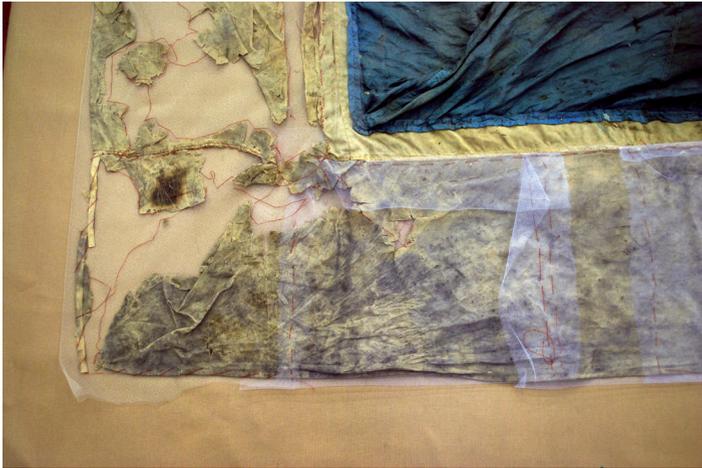
Figura 29 Dettaglio della base perimetrale della Tenda prima del consolidamento. © Cinzia Oliva, 2011

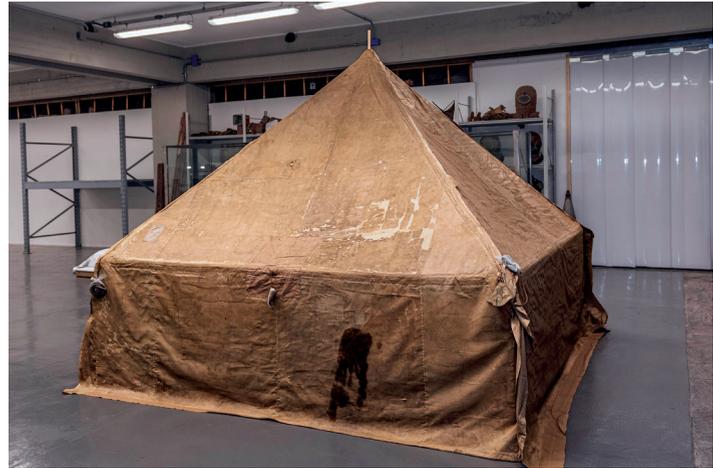
Figura 30 Dettaglio della Tenda durante il montaggio, con evidenza della macchia di combustibile versato su uno dei lati.
© Andrea Fasani, Museo Nazionale Scienza e Tecnologia Leonardo da Vinci, 2023

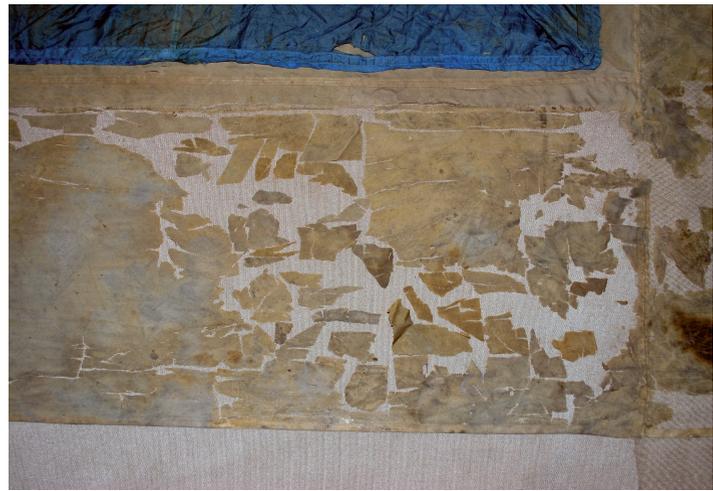
Figura 32 Dettaglio del consolidamento della base della Tenda. 2015

La base della Tenda è stata consolidata totalmente su un tessuto in poliestere, scelto di colore e grana coerente con l'originale.³

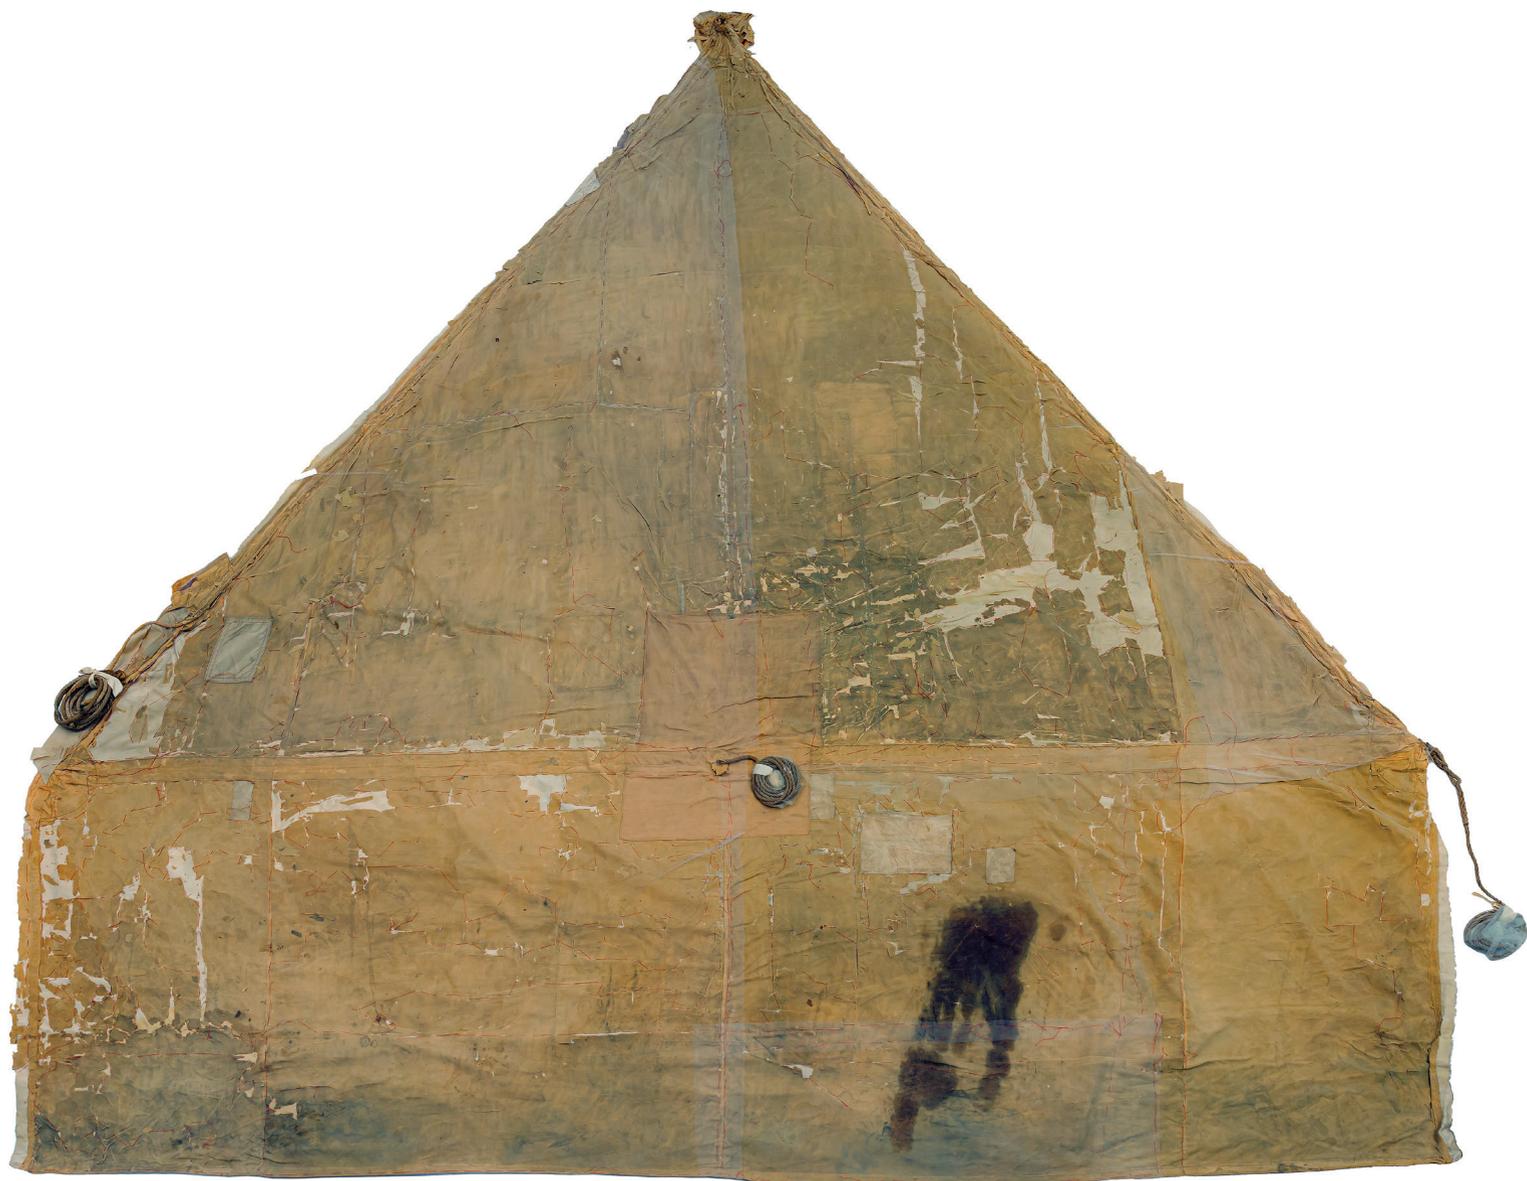
Figura 33 Spicchio D prima del restauro. © Paolo Robino, 2022
