**La corte della Niobe**

## **Il futuro della memoria**

### Lo studio delle superfici lapidee del Sacrario

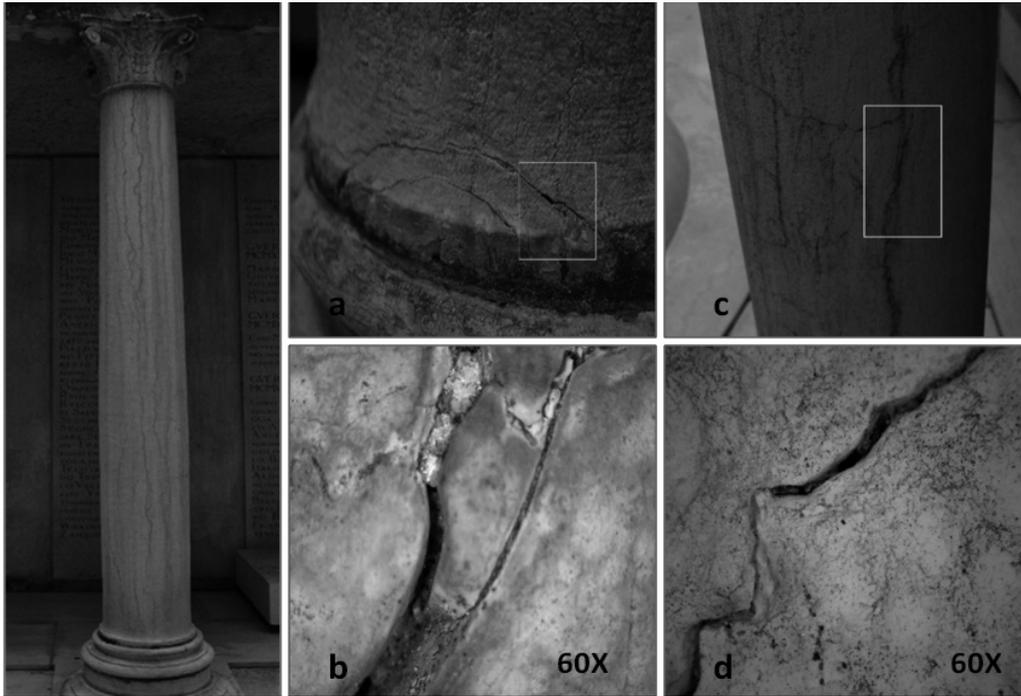
eseguite in precedenti restauri, ora in parte saltate. La parte delle colonne maggiormente esposta all'azione diretta della pioggia battente mostra evidenti segni di dilavamento, come riportato in **[figura 1]**.

Più preoccupante è la presenza di alcune fratture e di distacchi lungo il fusto e sul basamento delle colonne, di cui si riportano due particolari, rilevati mediante microscopia digitale a contatto, e forse legate anche a problemi di tipo strutturale e correlabili allo stato complessivo della loggia.

**Figura 1** Colonna del portichetto a destra. Particolari di alcune fratture nella colonna (a-c); foto al microscopio a contatto del distacco (60x) (b); particolare di una frattura lungo il fusto (d)

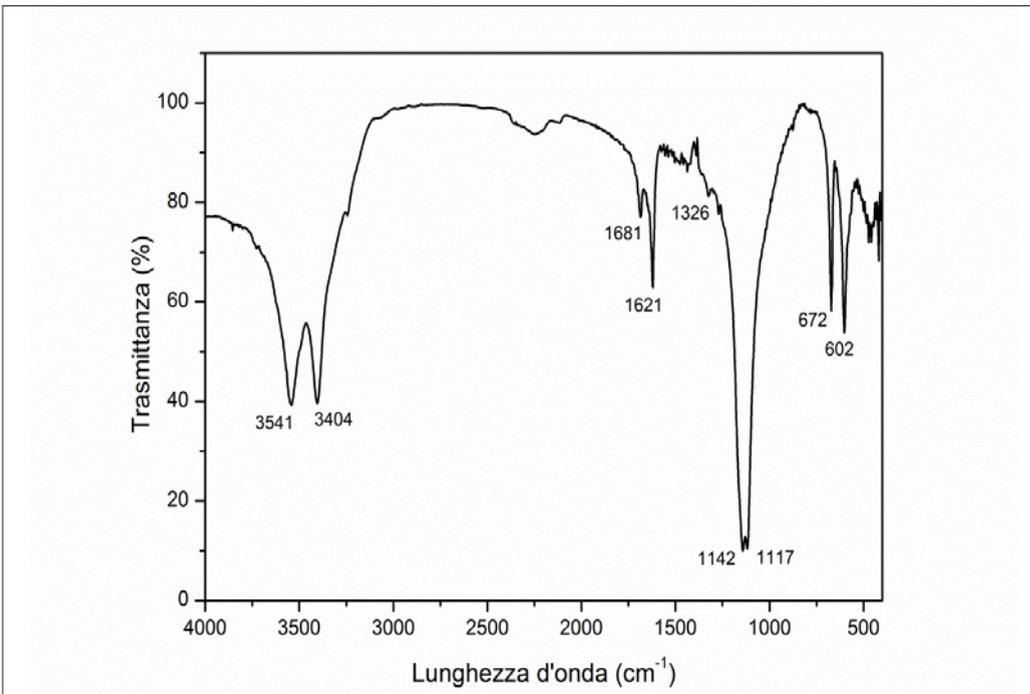
Alcuni campioni di croste nere provenienti da aree riparate dei capitelli delle colonne sono stati analizzati mediante spettrofotometria FT-IR. I campioni, dopo macinazione e miscelazione con KBr, sono stati compressi in pastiglie e quindi analizzati con spettrofotometro FT-IR Thermo Nicolet nell'intervallo spettrale da 4000 a 400  $\text{cm}^{-1}$  con risoluzione di 4  $\text{cm}^{-1}$  (64 scansioni). Le analisi rilevano la presenza di gesso (3541 e 3404  $\text{cm}^{-1}$  stretching asimmetrico e simmetrico OH, 1621  $\text{cm}^{-1}$  bending OH, 1140  $\text{cm}^{-1}$  bending gruppo solfato  $\text{SO}_4^{2-}$ ), prodotto di degrado caratteristico dei supporti carbonatici **[figura 2]**, e la presenza di

**Figura 2** Spettro FT-IR di un campione di crosta nera proveniente dal capitello della colonna di fig. 1

ossalato di calcio grazie al picco attorno a  $1320 \text{ cm}^{-1}$ . La presenza di ossalati è abbastanza comune su materiali lapidei di tipo carbonatico esposti all'esterno ed è in genere associabile sia all'azione di biodeteriogeni che a trasformazioni nel tempo di protettivi di natura organica.<sup>2</sup> Gli interven-

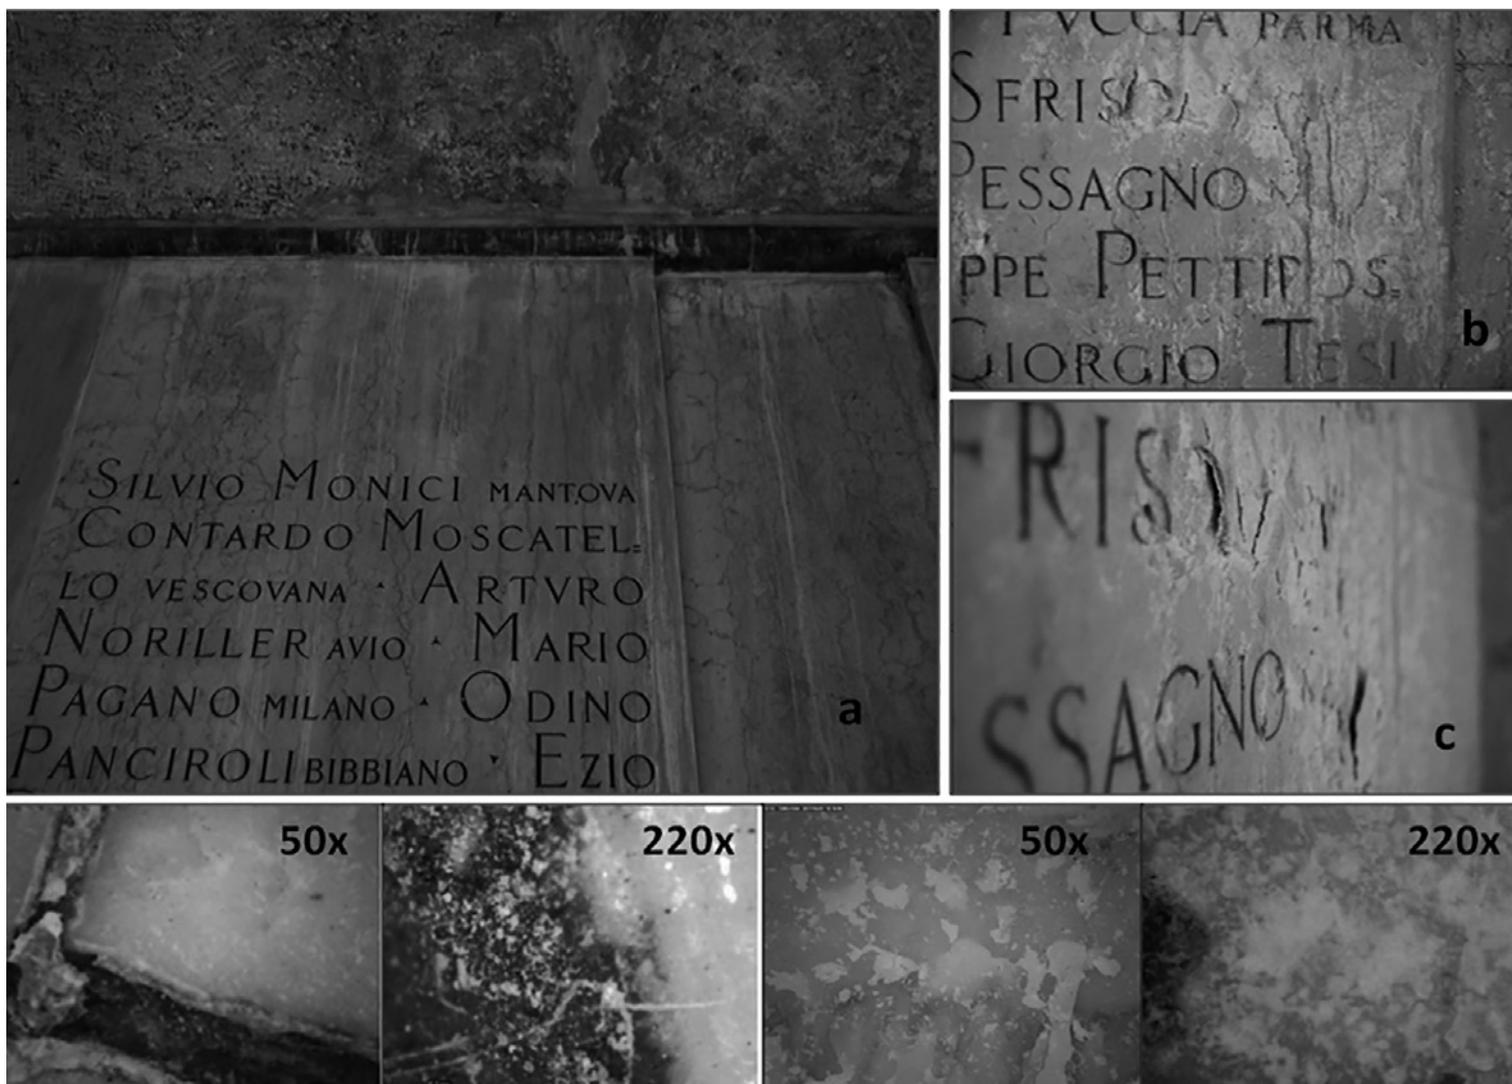
**Figura 3** Immagini dello stato di conservazione delle lastre: evidenti tracce biancastre dovute a diffuse colature di acqua piovana proveniente dal ballatoio (a); dettagli di erosioni ed esfoliazioni (b); dettagli di sollevamenti e distacchi derivanti dalle acque di percolazioni (c); immagini digitali a 50x e 220x di alcune aree affette da erosioni, e deposito di efflorescenza saline anche in corrispondenza delle incisioni

esclude quindi che parte dei danni rilevati fossero anche dovuti al lento ma costante assorbimento di soluzioni saline da parte delle superfici lapidee e alla successiva cristallizzazione di sali con conseguente danno sul materiale con conseguente perdita di leggibilità delle scritte. Le immagini in basso nella [figura 3] sono relative all'analisi eseguita con microscopio digitale portatile di una delle incisioni e su un'area della lastra all'apparenza omogenea, in cui sono evidenti i depositi salini biancastri. A questi processi di alterazione si aggiunge anche l'azione dell'aerosol marino e della condensa, che, come noto, favoriscono processi di degrado fisico e chimico dei supporti lapidei.<sup>4</sup>

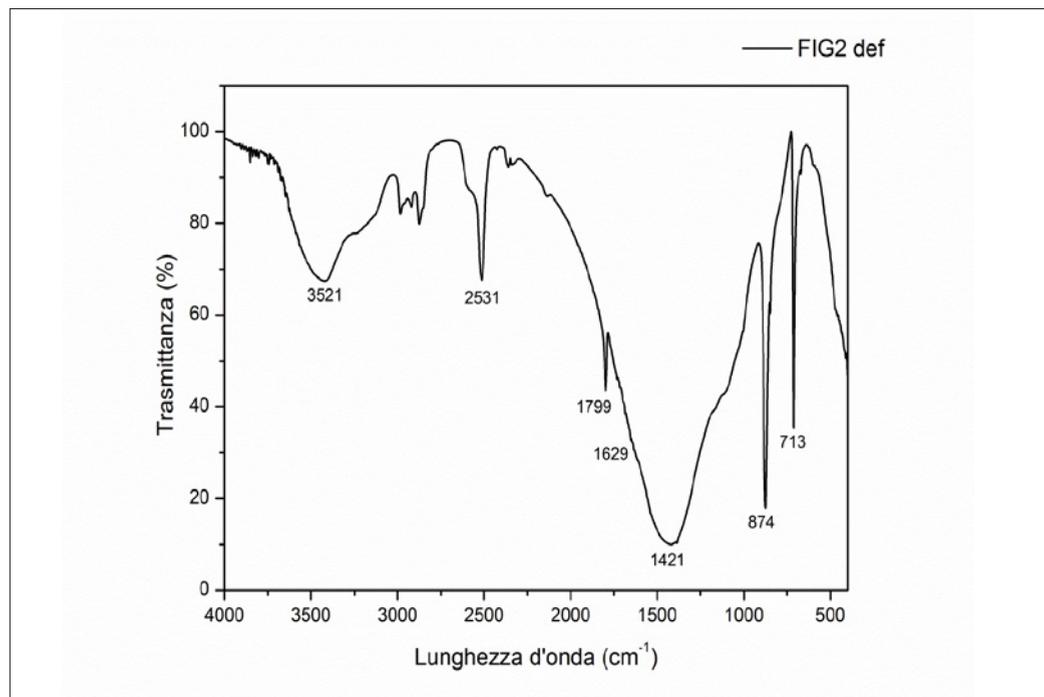
**Figura 4** Spettro FT-IR del campione 1 relativo ad una scaglia di pietra proveniente dalla prima lapide a destra sulla parete ovest, raccolta in prossimità di diffusi sollevamenti superficiali

La prima serie di indagini è stata condotta utilizzando la spettroscopia FT-IR e l'analisi eseguita sul campione 1 ha innanzitutto confermato la natura eminentemente carbonatica del supporto lapideo. Lo spettro FT-IR di [figura 4] riporta infatti i picchi caratteristici del carbonato di calcio ( $\text{CaCO}_3$ ), associati ai picchi della frazione silicatica, caratteristica di questo supporto lapideo.<sup>5</sup> È interessante notare una 'spalla' attorno ai  $1620 \text{ cm}^{-1}$ , associabile a vibrazioni di bending del legame O-H-O, probabilmente legata a processi di idrolisi della fase silicatica contenuta nella pietra e quindi indicativa di processi attivi di alterazione dovuti alla presenza di acqua nell'ambiente di conservazione.<sup>6</sup>

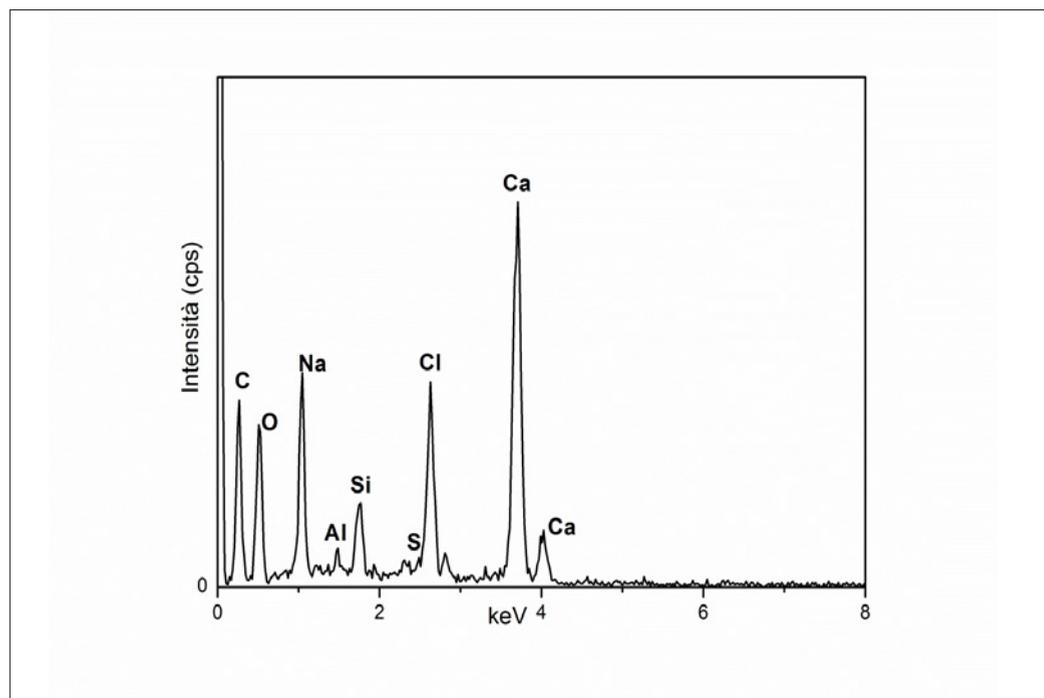
**Figura 5** Analisi elementare della superficie esterna del campione 1

La [figura 5] riporta gli esiti dell'analisi elementare della superficie esterna del frammento, da cui emerge con chiarezza la presenza di sodio e cloro, assieme al calcio (pietra) e a silicio e alluminio, presenti nella pietra. Ma non si può escludere che provengano anche dalla polvere depositata sulla superficie.
