Un esempio di campanile a doppia canna a Venezia: il campanile dei Gesuiti

Abstract

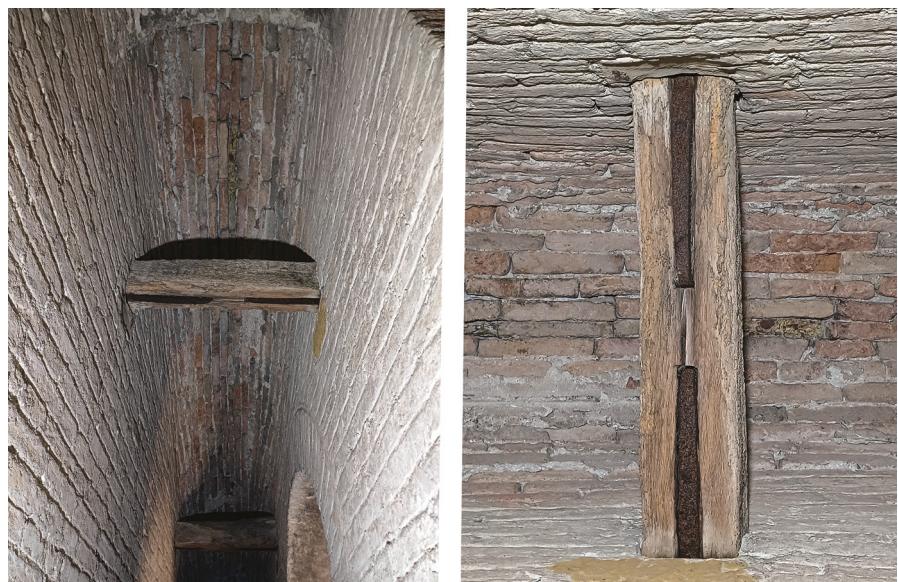
Figura 5 Campanile dei Gesuiti: elementi di collegamento tra le due canne

Tra le due canne, la cui distanza netta è pari a circa 70 cm, sono impostate le voltine inclinate delle rampe [fig. 8], di spessore pari a una testa di mattone. In corrispondenza di ciascuna rampa è generalmente presente una coppia di sistemi di collegamento, costituiti da travetti lignei di sezione media 14×14 cm al cui intradossso sono ancorati dei piatti metallici collegati a elementi lapidei inglobati nella muratura [fig. 5].

L'analisi condotta ha evidenziato il ruolo fondamentale esercitato dai dispositivi di mutuo collegamento tra le due canne nella determinazione della massima azione sismica sopportabile dalla struttura. Questi sono costituiti dalle esili voltine inclinate delle rampe di risalita e da dispositivi puntuali di collegamento, presenti in coppia in corrispondenza di ciascuna rampa, realizzati da spezzoni di travi di legno al cui intradosso sono ancorati piatti metallici collegati a blocchi lapidei inglobati nella muratura.

Ciò avviene a causa del deterioramento materico dei dispositivi di collegamento in legno e ferro e della limitata capacità resistente delle voltine murarie delle rampe (non solo a trazione ma anche nella resistenza a sollecitazioni di compressione trasversale, che è limitata dal precoce innesco di cinematismi di rottura favoriti dallo spessore sottile delle volte).

Lo studio ha evidenziato quindi la necessità di comprendere, fra le azioni prioritarie finalizzate alla messa in sicurezza del campanile, il restauro conservativo e l'integrazione del sistema di mutuo collegamento tra le canne.

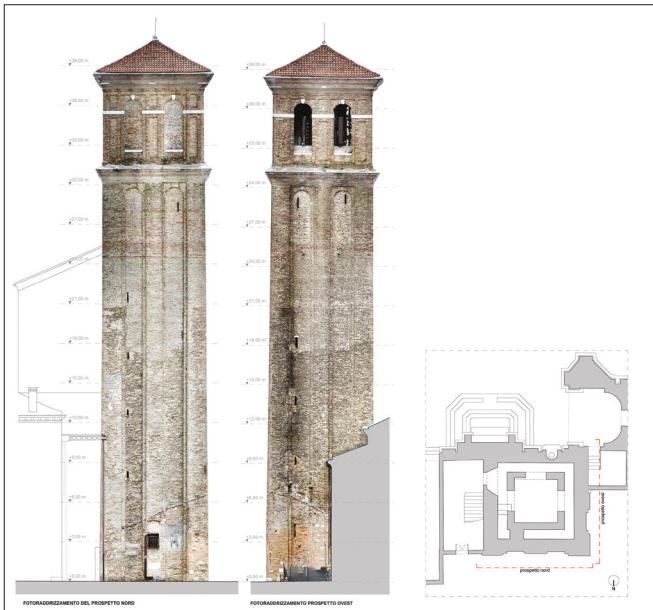
La classificazione delle tipologie di laterizi impiegati e le caratteristiche della fugatura dei giunti di malta, che trova un riscontro visivo immediato per chi guarda il campanile dalla corte sul lato sinistro della chiesa, segnala come siano individuabili tre fasi evolutive della costruzione [fig. 6].

Figura 6 Campanile dei Gesuiti: fotoraddrizzamento dei prospetti nord e ovest del campanile

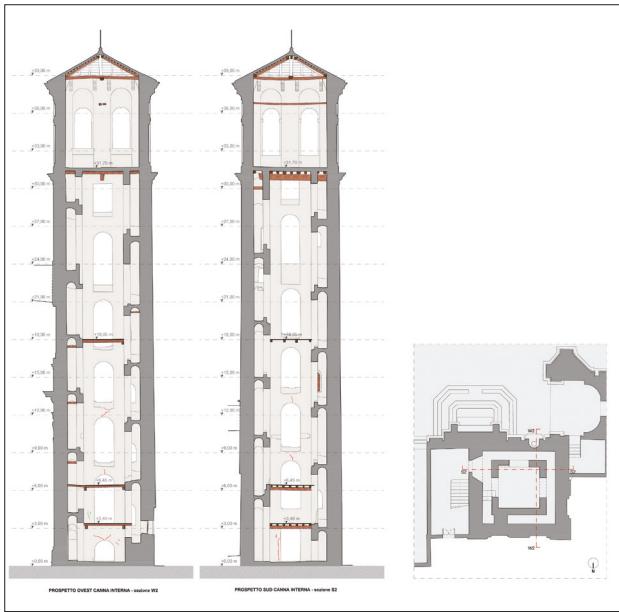
Figura 8 Campanile dei Gesuiti: sezioni di rilievo

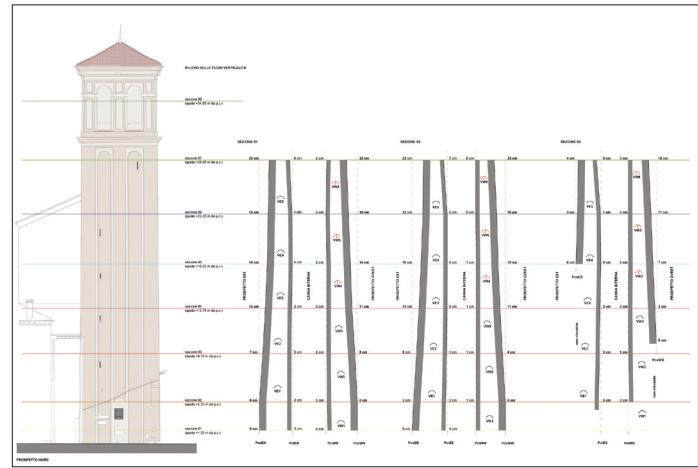
Figura 9 Campanile dei Gesuiti: rilievo della fuori-verticalità lungo l'asse nord-sud: sezioni S1, S2, S3 (da sinistra a destra)

Le fuori-verticalità del campanile sono state rilevate prendendo in esame per ciascuna delle due direzioni nord-sud ed est-ovest tre sezioni, delle quali sono state analizzate le quattro pareti murarie intercettate: due della canna esterna e due della canna interna [fig. 9].

Il fuori-piombo complessivo del campanile, ossia quello del suo asse, è stato quindi valutato sulla base dei rilievi condotti sia sulla canna esterna che su quella interna deducendo che la fuori-verticalità è pari a 15 cm verso sud e 1 cm verso est.

La fuori-verticalità lungo la direzione est-ovest, quindi, risulta trascurabile, mentre, imputando la causa dell'inclinazione della torre alla rotazione rigida della sua base fondazionale, nell'altra direzione si può calcolare che il cedimento differenziale tra i lati sud e nord del campanile è stato di poco superiore a 4 cm.

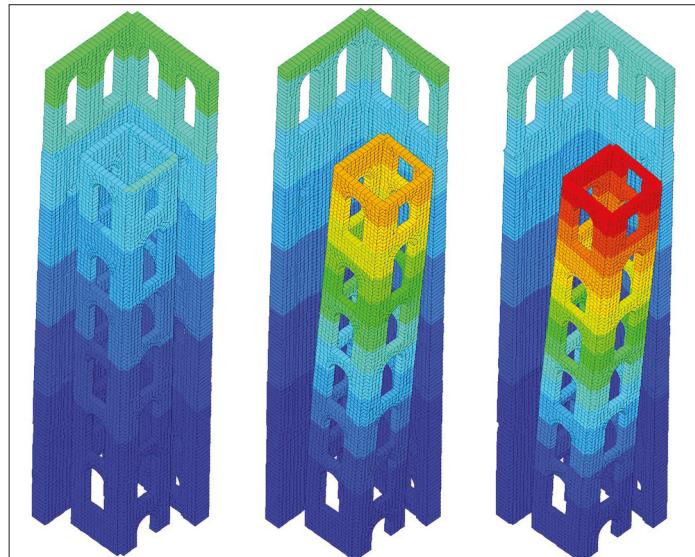
Figura 9
Output dell'analisi dinamica che evidenzia il comportamento intermedio della torre (immagine centrale) fra le due situazioni estreme di pieno accoppiamento (a sinistra) e totale indipendenza fra le due canne (a destra)

Nella situazione attuale del campanile, il livello di efficienza del collegamento tra le due canne risulta collocarsi in posizione intermedia tra le due condizioni limite: totale indipendenza e pieno accoppiamento fra le canne [fig. 10].

Infatti, il propagarsi del quadro fessurativo sulle rampe e il deterioramento dei dispositivi di collegamento riduce via via l'efficienza del sistema complessivo tendendo a rendere sempre più indipendenti fra loro le due canne.

La resistenza del sistema tende quindi a quella della canna interna, caratterizzata da livelli di sicurezza inferiori.
