Laguna di Venezia: il restauro delle tavole intarsiate dal sito subacqueo 'Fusina 1'

Tra il 2012 e il 2014 la ex Soprintendenza per i Beni Archeologici del Veneto, nell'ambito delle opere di ampliamento e adeguamento del canale Malamocco-Marghera, ha diretto una serie di indagini archeologiche subacquee, provvedendo allo scavo integrale di un sito già noto in letteratura (Fusina 1).

Qui di seguito si fornisce la sintesi delle operazioni di restauro condotte su 24 frammenti di tavole lignee intarsiate, rinvenute infisse nel fondale a conterminazione di una struttura in conci litici. Di forma rettangolare, hanno dimensioni comprese tra 50 e 150 cm di lunghezza, 20 e 40 cm di larghezza, con spessore compreso tra 2,5 e 4 cm. In corrispondenza di uno dei margini originali, alcune tavole conservano delle scanalature di circa 2 cm di profondità, distribuite lungo lo spessore. Al di sotto del margine scanalato, molti degli elementi risultano decorati con fregi geometrici e fitomorfi realizzati a incisione [fig. 1]. Le analisi condotte hanno consentito di identificare l'essenza (*Quercus* sp.) e la datazione (430-610 AD), suggerendo possa trattarsi di materiale di reimpiego per il success

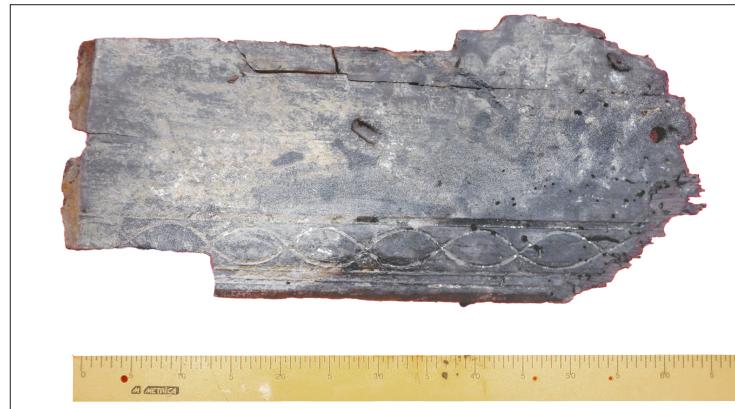
Figura 1
Riccardo Conton (Sitmar Sub), rilievo speditivo di un frammento di tavola appena estratta dal sito 'Fusina 1', 2014.
© Soprintendenza Archeologia, Belle Arti e Paesaggio per la città metropolitana di Venezia

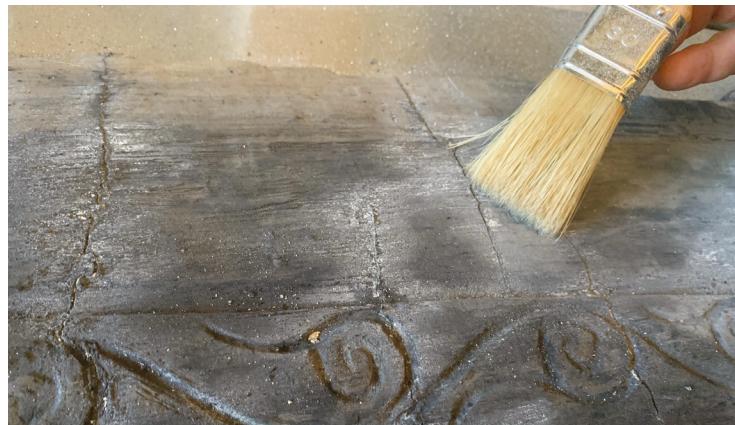
Figura 2
Ilaria Bianca Perticucci, attività di rimozione degli eccessi di PEG, 2020.
© Soprintendenza Archeologia, Belle Arti e Paesaggio per la città metropolitana di Venezia

Il PEG era presente principalmente allo stato pulverulento e in aloni, raramente come microcristalli e gocciolature. La rimozione è avvenuta a secco con pennelli a setole di diversa durezza (ma non abbastanza da incidere la superficie) e a umido con tamponature di soluzione idroalcolica di etanolo al 30% [fig. 2]. Con uno specillo sono state ripulite, ove possibile, le fessurazioni. L'allontanamento delle polveri prodotte è avvenuto con un aspiratore. Successivamente è stato applicato Regalrez 1126 al 20% in White Spirit D 40, necessario per una migliore compattezza della matrice lignea.

A febbraio 2020 i manufatti sono stati nuovamente imballati e trasferiti a Milano. La stabilizzazione dei reperti ha quindi richiesto un tempo di circa sei mesi affinché il legno potesse adattarsi a un ambiente aerobico. Da giugno a luglio sono stati rimossi i residui di consolidante formatisi in superficie a seguito della liofilizzazione.
