Il cantiere della Niobe a Ca' Giustinian dei Vescovi Tra didattica e conservazione

Eleonora Balliana, Elisabetta Longega, Elisabetta Zendri
Gli studenti del Laboratorio di Restauro II del corso di Laurea in Tecnologie
per la Conservazione e il Restauro a.a. 2017-2018

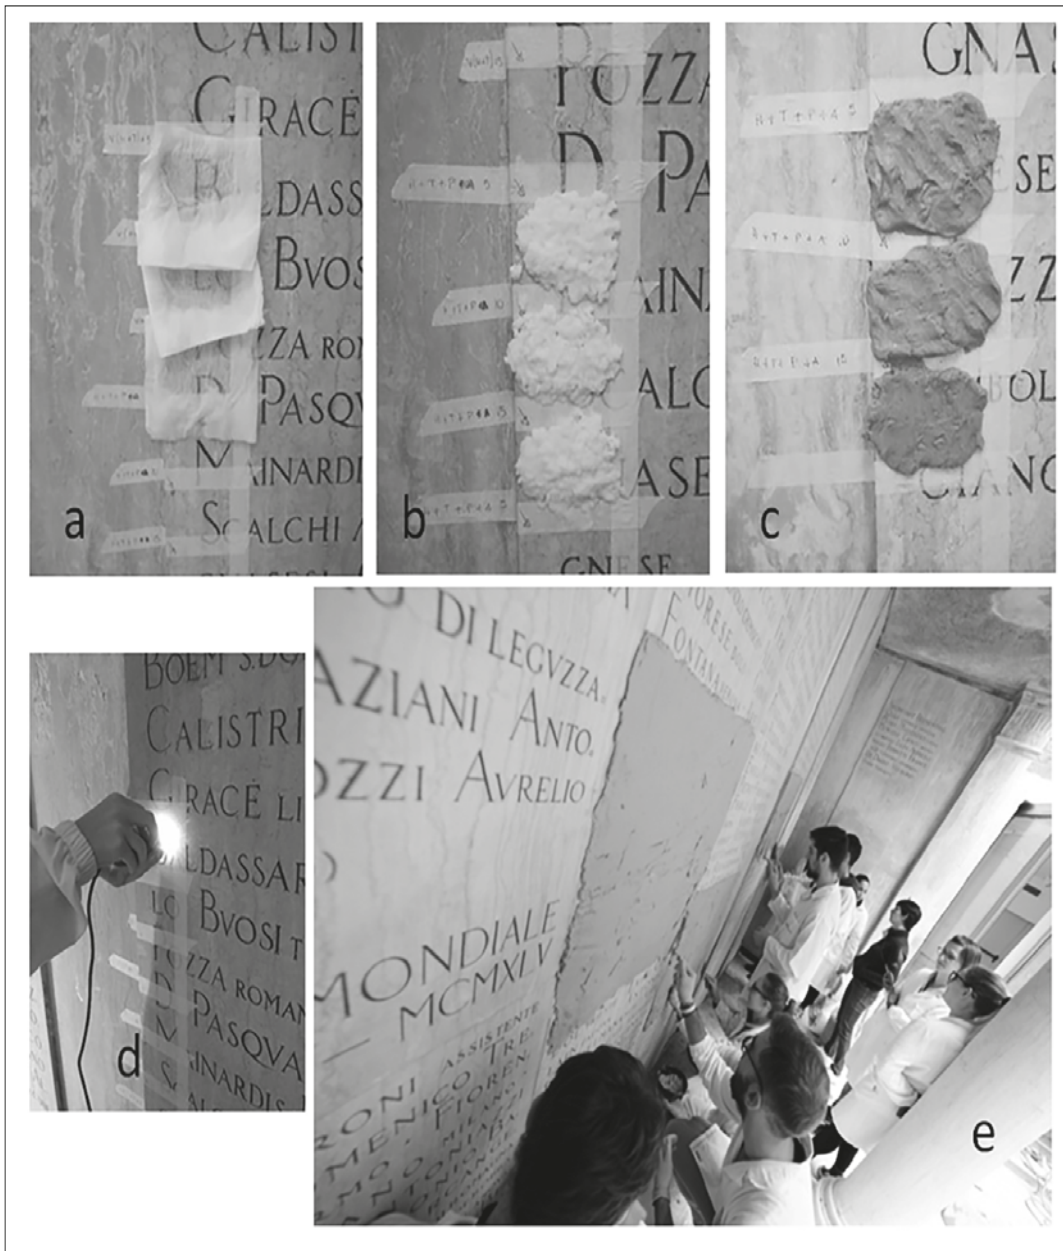
Non essendo i depositi particolarmente consistenti, sono state fatte quindi delle prove di pulitura con sola acqua deionizzata, con acqua additivata con un tensioattivo non ionico e con soluzioni di carbonato di ammonio. I prodotti sono stati applicati in zone considerate rappresentative dello stato di conservazione generale e secondo tre diverse modalità: direttamente sulla superficie anteposando un foglio di carta assorbente tra il prodotto e la pietra; applicando un impacco a base di polpa di cellulosa come supportante; utilizzando un impacco di polpa di cellulosa in miscela con sepiolite.⁵ L'utilizzo di un supportante come la polpa di cellulosa permette di ridurre l'evaporazione della soluzione pulente, in questo caso a base acquosa, prolungando l'azione dell'impacco pulente. L'aggiunta di sepiolite alla polpa di cellulosa offre il vantaggio di favorire l'estrazione di prodotti solubili presenti sulla superficie o derivanti dall'interazione chi-

Figura 2 Test di pulitura effettuati sulle lapidi: prodotti applicati direttamente su carta (a), in impacco con polpa di cellulosa (b) e con polpa di cellulosa e sepiolite (c). Dopo la fase di controllo dell'efficacia (d) si passa all'applicazione su aree estese dell'impacco pulente (e)

Gli impacchi sono rimasti in contatto con la superficie per intervalli di tempo definiti sulla base dell'esperienza e su quanto emerso dallo studio di analoghi interventi riportati in letteratura. Dopo la rimozione degli impacchi si è proceduto al risciacquo delle superfici utilizzando acqua e, ove necessario, aiutando la rimozione dei residui di impacco anche con una blanda azione meccanica svolta con l'ausilio di spazzolini di setole morbide.

Dai test è emerso che il sistema di pulitura più efficace e controllabile è quello che prevede l'utilizzo del tensioattivo non ionico (miscela di esteri laurici del sorbitano composta da monoestere condensato con 20 moli circa di ossido di etilene) in soluzione al 5% in acqua, applicato con impacchi di polpa di carta e sepiolite per un tempo variabile tra i 15 e i 30 minuti. Nel caso di aree maggiormente interessate da depositi, si è deciso di applicare l'impacco più volte **[figura 2]**, controllando di volta in volta il livello di pulitura raggiunto.
