Palazzetto Bru Zane: intervento di conservazione e restauro delle decorazioni pittoriche nella Sala Lettura

Introduzione

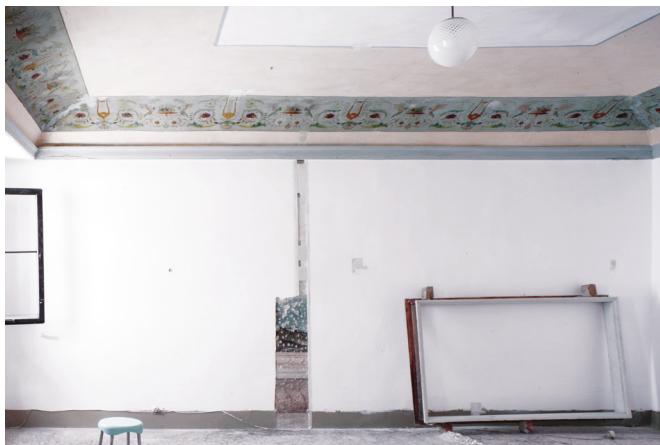
Figura 1 Marco Zordan, Sala Lettura. 2008. Venezia, Palazzetto Bru Zane

All'apertura del cantiere, la Sala Lettura [fig. 1] oggetto del presente lavoro si presentava con pareti bianche e un soffitto dipinto in color rosa dal quale emergeva solo la pregevole fascia decorata di gusto neoclassico che riquadrava il soffitto. Al centro di quest'ultimo era presente un riquadro bianco privo di decorazioni e destinato a ospitare una tela poi rimossa. I saggi eseguiti sul soffitto indicavano la presenza di un apparato decorativo tardo seicentesco a tema Arti e Scienze, mentre le pareti rivelavano la presenza di sottostanti decorazioni ad affresco di Ferdinando Fochi.

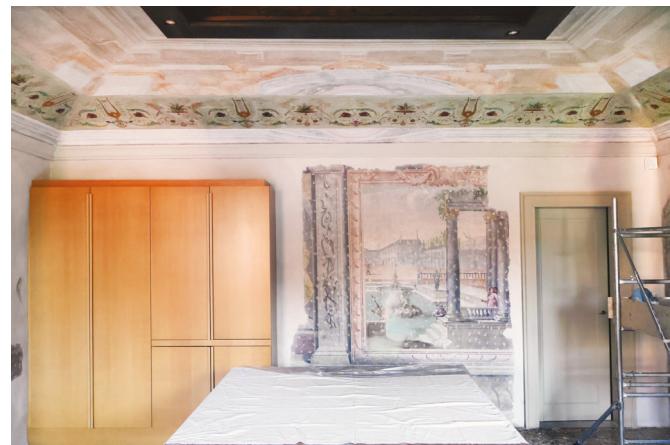
Figure 2-3 Seres s.r.l., Sala Lettura. 2012. Venezia, Palazzetto Bru Zane

L'obiettivo dell'intervento era quello di procedere con il descialbo e il restauro delle superfici a parete e a soffitto del vano e per il riquadro centrale di evitare integrazioni che avrebbero potuto prendere il sopravvento sull'affresco stesso, riquadrandolo con una cornice in acciaio che avesse anche la funzione di illuminare decorazioni e ambiente. Si decise di mantenere *in situ* la fascia neoclassica sovrapposta all'apparato decorativo sottostante, mantenendo un'evidente sovrapposizione di strati che chiedeva di essere risolta [fig. 2].

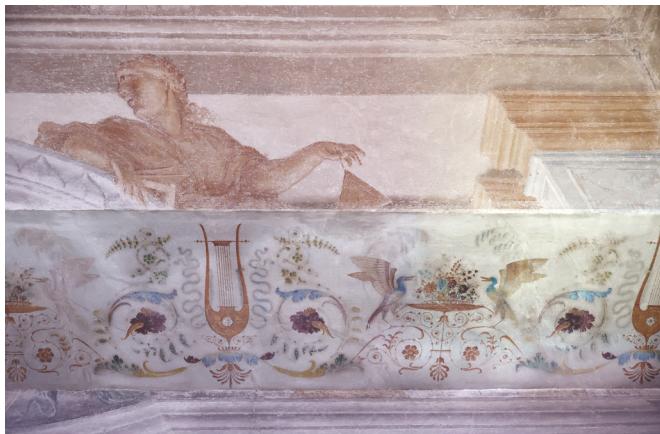
Le tecniche esecutive che caratterizzano i due cicli decorativi erano differenti. La decorazione settecentesca è stata realizzata con una tecnica mista, prevalentemente a fresco, con buona conservazione dei colori, e presentava alcune velature realizzate a secco nei dettagli, come i vasi di fiori, caratterizzati da pennellate più corpose. La fascia neoclassica, invece, è stata realizzata a secco e si sviluppava su un sottile strato preparatorio gessoso. La decorazione pittorica è caratterizzata da un fondo verde chiaro e uniforme, applicato presumibilmente con un legante a base di calce e caseina, sul quale si articola una raffinata sequenza di grottesche e motivi ornamentali (lire, uccelli, nastri, fiori e ghirlande), realizzati con linee sottili e precise, in punta di pennello o con pennellate corpose. I colori sono molto accesi e appartengono a una gamma cromatica molto varia [fig. 3].

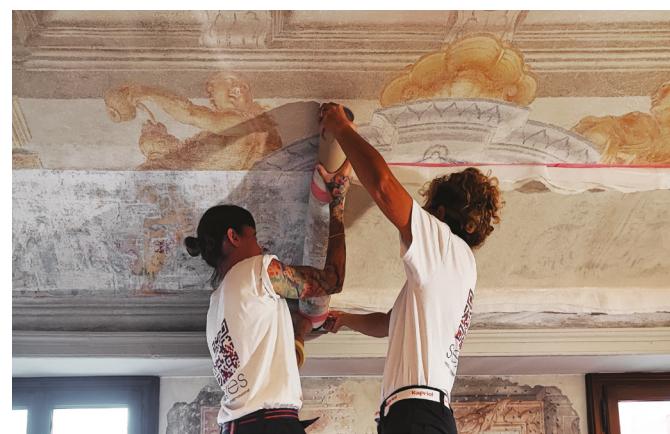
Figura 4 Seres s.r.l., Sala Lettura. Strappo. 2025. Venezia, Palazzetto Bru Zane

L'esecuzione dello strappo ha richiesto la collaborazione sincronizzata di due restauratori esperti avendo cura di applicare una forza costante e controllata, arrotolando progressivamente la fascia su un rullo evitando pieghe o deformazioni eccessive. Durante l'operazione, particolare attenzione è stata dedicata al monitoraggio continuo dello stato della pellicola pittorica e della tenuta del bendaggio protettivo [fig. 4].

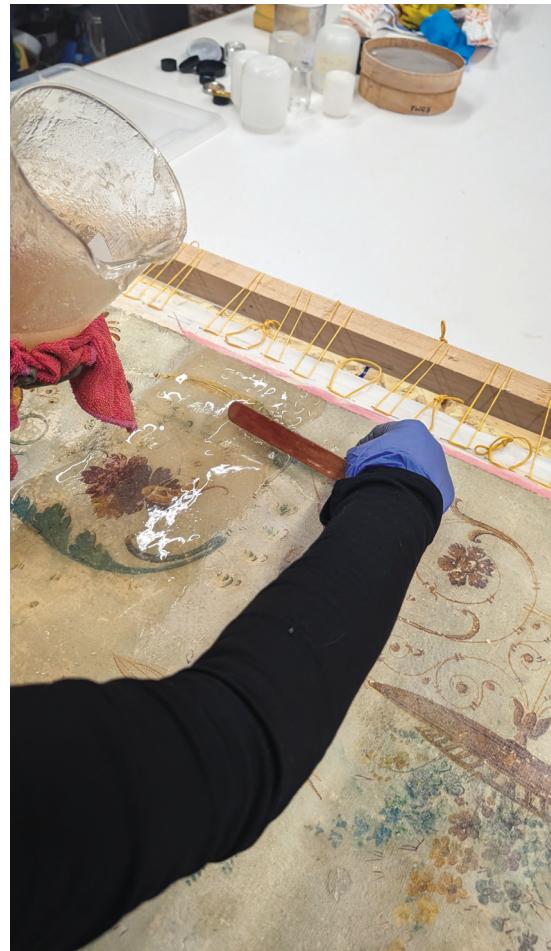
Figura 5 Marco Zordan, Fascia neoclassica, 2025, Venezia, Laboratorio Seres s.r.l.

La rimozione della carta giapponese ha richiesto l'utilizzo di un gel a base di agar-agar, un polisaccaride estratto da alghe rosse, al 4% p/v., applicato con spatole morbide, permettendo di intervenire selettivamente nelle zone che presentavano maggiori resistenze al distacco [fig. 5]. In questa fase di rimozione dei residui di adesivo è stato possibile anche perfezionare la pulitura attraverso l'uso controllato del gel rigido, riducendo i rischi di sovra-pulitura dati dall'eccessiva penetrazione di acqua libera. La differente condizione conservativa delle diverse aree della pittura ha infatti richiesto un approccio differenziato, con tempi di contatto e concentrazioni dei solventi calibrati sulle specifiche esigenze di ciascuna porzione.

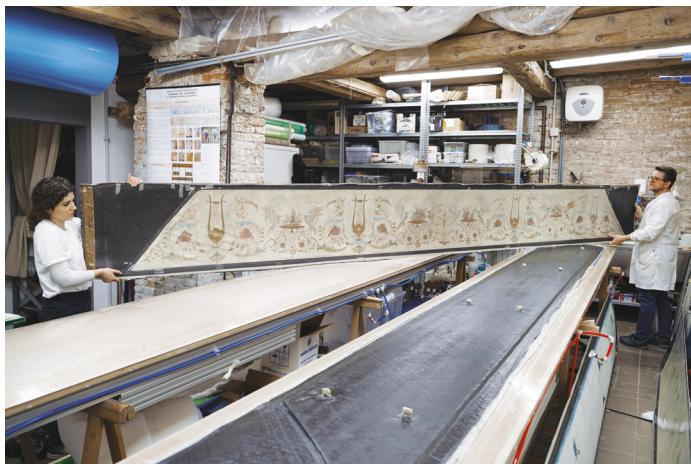
Figura 6
Seres s.r.l., Fascia neoclassica. 2025.
Venezia, Laboratorio Seres s.r.l.

Infine, la progettazione del nuovo sistema di supporto ha rappresentato una sfida particolare: l'obiettivo era quello di realizzare supporti con la curvatura rilevata nella sala di provenienza delle pitture strappate, estremamente resistenti ma leggeri, capaci di garantire la solidità delle strutture nel lungo termine e la reversibilità dell'intervento. Per tale scopo sono state prodotte delle strutture laminate impiegando materiali compositi: tessuti in fibra di carbonio, impregnati con resina epossidica, per gli strati esterni e, per l'anima dei supporti, pannelli in vetroresina e nido d'ape in alluminio che hanno conferito al sistema la rigidità necessaria per mantenere la forma curva della sezione dei supporti e una buona planarità dei supporti nella lunghezza [fig. 6].

La formatura dei supporti è stata realizzata sottovuoto, contro una contro sagoma di riscontro, in modo da riprodurre con accurata precisione la curvatura originale delle fasce. Questo processo ha garantito un adattamento perfetto tra supporto e opera, minimizzando le tensioni e distribuendo uniformemente i carichi. Il montaggio degli strappi sui supporti è stato pensato utilizzando un adesivo termoplastico riattivato a caldo che garantisce una buona adesione e un'agevole reversibilità dell'incollaggio qualora si voglia separare le fasce trasportate dai supporti. L'incollaggio è stato effettuato dopo aver realizzato il primo strato esterno in fibra di carbonio, incollando i trasporti con un adesivo a base

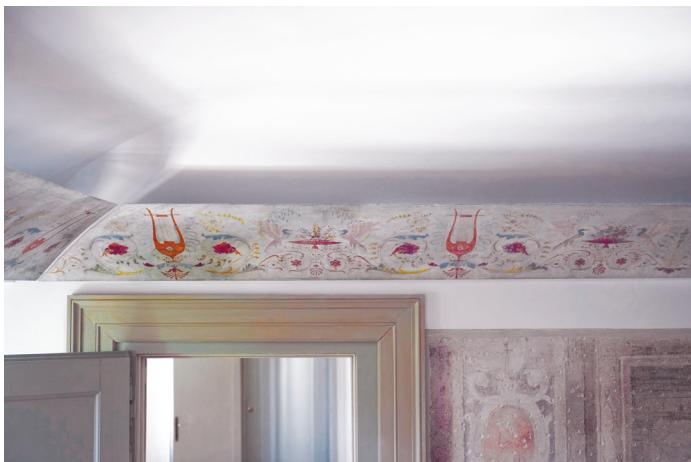
Figura 7
Seres s.r.l., biblioteca. 2025. Venezia, Palazzetto Bru Zane

Per la ricollocazione delle fasce di pittura murale montate sui nuovi supporti. La ricollocazione nell'attigua Biblioteca ha evidenziato quindi esigenze progettuali legate alla necessità di adattare decorazioni concepite per un ambiente specifico a uno spazio dalle caratteristiche dimensionali leggermente diverse. La Biblioteca, infatti, presenta semivolte più brevi rispetto a quelle della Sala Lettura, rendendo impossibile mantenere l'orientamento originale delle fasce. La soluzione adottata per non dover mutilare la pittura strappata è stata la rotazione di ciascuna fascia di un quarto di giro in senso antiorario, un compromesso che ha permesso di collocare le opere nel nuovo spazio e al contempo di conservare i rapporti reciproci tra le fasce di pittura. Inoltre, il montaggio leggermente distaccato dalle pareti, tale da evidenziare chiaramente la non appartenenza a quello spazio, contribuirà a suggerire al fruttore la complessa vicenda conservativa delle fasce di decorazione e il processo che ha portato al loro posizionamento in tale loco [fig. 7].

Il sistema di ancoraggio a parete, realizzato con staffe in acciaio inox A2 spesse 3 mm, è stato progettato per garantire la massima flessibilità di posizionamento pur assicurando la stabilità strutturale necessaria. Le staffe, sagomate secondo la curvatura delle semivolte e dotate di braccetti telescopici regolabili, permettono un posizionamento preciso e facilmente modificabile. Il posizionamento di ciascuna fascia, del peso di circa 21 kg, è stato realizzato utilizzando quattro coppie di staffe per garantire una distribuzione uniforme del carico e la massima stabilità.

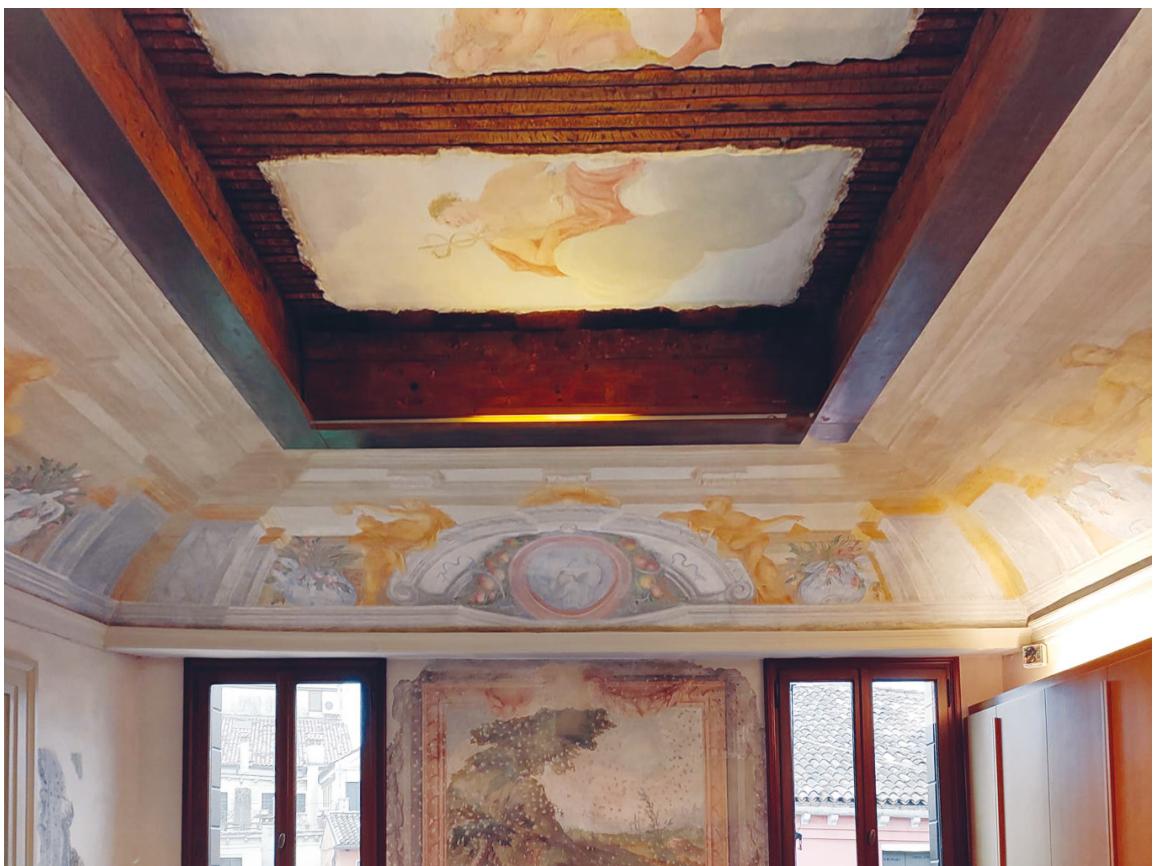
Figura 9 Marco Zordan, dipinto sottostante la fascia neoclassica. 2025. Venezia, Palazzetto Bru Zane

conservazione. Attraverso un'attenta analisi dei materiali, una progettazione accurata e un approccio orientato alla tutela e alla valorizzazione simultanea delle fasi decorative, si è ottenuto un risultato che cerca di coniugare la sicura conservazione delle opere, il rigore scientifico, la sensibilità estetica e la funzionalità espositiva [fig. 9].

Infine, l'intervento è stato completato e concluso dalle lavorazioni sull'affresco della Sala Lettura che hanno permesso di recuperare la visione nella sua totalità di un'opera di notevole qualità artistica. Le fasi di intervento sono state eseguite partendo dai consueti test preliminari, propedeutici alla messa a punto di ogni fase operativa per poi procedere con l'esecuzione dell'intervento di conservazione e restauro, attraverso la pulitura della superficie⁶ [fig. 8], la stuccatura di lacune e fessurazioni,⁷ il consolidamento e infine, la revisione estetica con pigmenti legati con il medesimo prodotto impiegato per le fasce strappate. Particolare attenzione è stata dedicata alla riduzione dell'interferenza visiva tra la porzione di affresco precedentemente coperta dalle fasce e il resto del soffitto, che presentavano tonalità diverse a causa di una
