**Conservazione dell'arte pubblica per una sostenibilità ambientale e sociale: l'esempio dei Paesi Dipinti**  
Atti di convegno (Cibiana di Cadore, 23-24 settembre 2024)  
a cura di Elisabetta Zendri, Margherita Zucchelli, Aurora Cairoli

# Approccio scientifico allo studio e alla conservazione dei dipinti murali contemporanei all'aperto in diversi contesti climatico-ambientali

Aurora Cairoli

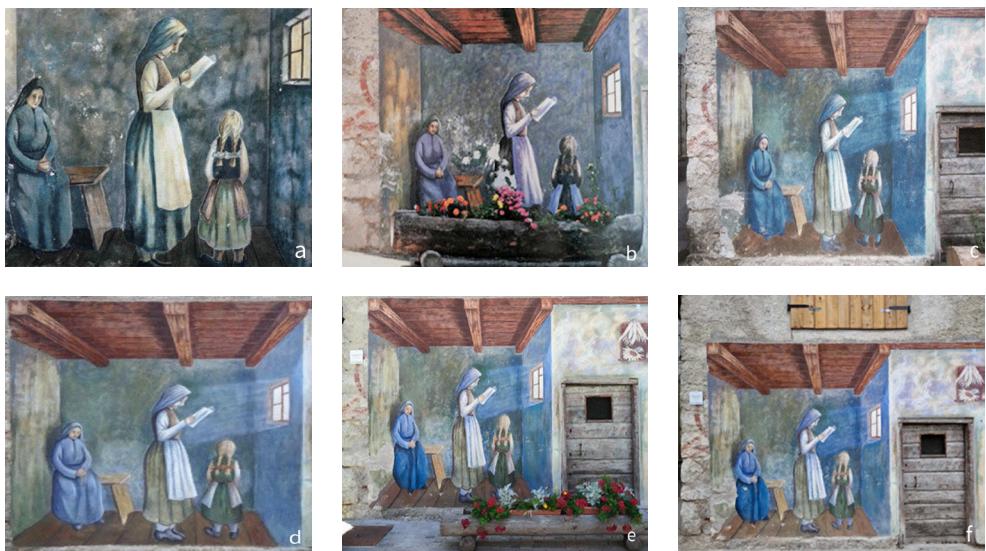
**Figura 2** Giuliano De Rocco, *Letra da lontan*. 1980. Tempera acriliche su intonaco, 225 × 490 cm. Masariè, Cibiana di Cadore; a) dal libro *Cibiana di Cadore. Il paese che dipinge la sua storia. Primo ciclo 1980-1985*, Masariè (1987); b) dal libro di Zuccon (2002) *Cibiana di Cadore. I 'murales' raccontano la sua storia*. Le foto in questo libro sono state scattate tra il 1998 e il 2002; c) ottobre 2014: situazione precedente al restauro. Report di restauro, © Laura Ballis e Giovanni Sogne; d) ottobre 2014: situazione successiva al restauro. Report di restauro, © Laura Ballis e Giovanni Sogne; e) luglio 2022. © Laura Falchi; f) settembre 2024. © Autrice

La valutazione degli interventi di conservazione delle opere è un argomento cruciale, che per ora è stato trattato soprattutto per quello che riguarda i beni architettonici. La valutazione dell'intervento conservativo è un'operazione che può risultare complessa, in quanto spesso le informazioni sugli interventi passati sono incomplete, se non addirittura assenti. Un modo per risalire a queste informazioni può essere quello di affidarsi alle immagini fotografiche provenienti da fonti di vario tipo, come libri o siti web, anche se spesso non viene indicata la data in cui è stata scattata la foto, ma solo quella della pubblicazione del libro in cui essa è contenuta, come si può vedere in alcune immagini in Figura 2.
