Interventi di conservazione dei dipinti murali di Cibiana di Cadore

Giovanni Sogne

Scuola Internazionale dell'affresco presso il santuario di San Vittore a Feltre, Italia

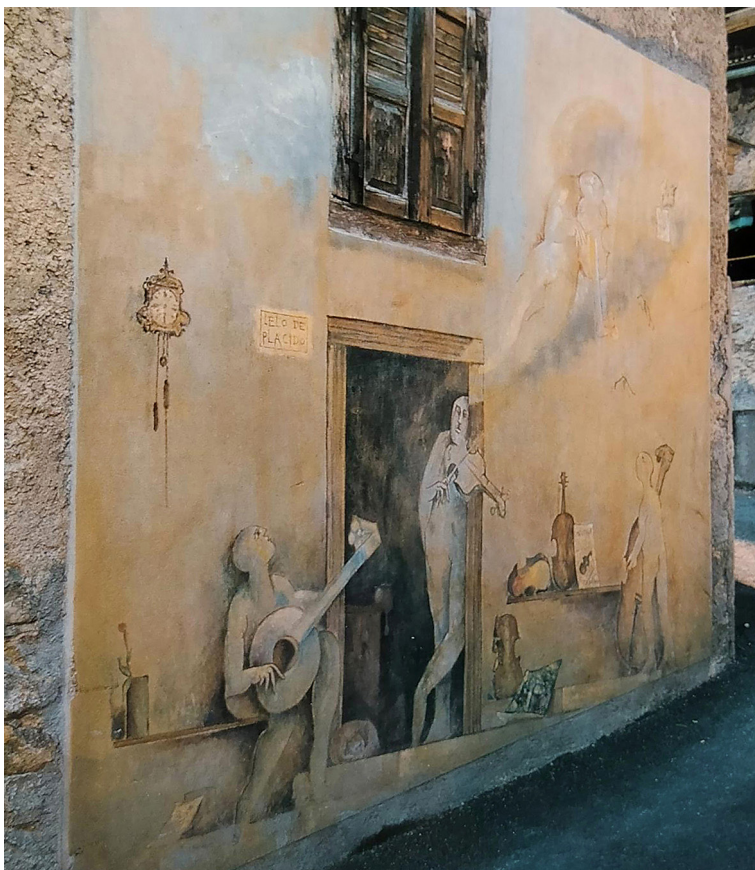
Figura 1 Vico Calabrò, *Al mandolin de Lelo*. 1980. Affresco. © Autore

I primi dipinti murali, realizzati sull'onda dall'entusiasmo con cui era stata lanciata questa iniziativa, hanno subito i danni maggiori a causa di una esecuzione troppo vicina al piano stradale [figg. 1-2], all'utilizzo di malte cementizie per la realizzazione della base e alla marcata umidità di risalita che interessava parte dei muri. Fu così che, assieme alle varie settimane dedicate all'affresco, al graffito, alla pittura a secco, allo stucco veneziano, nonché al marmorino, nel 2007 venne deciso di dedicarne una al restauro e se ne occuparono i maestri Ugo Gazzola, Riccardo Ricci e Paolo Scarpa.

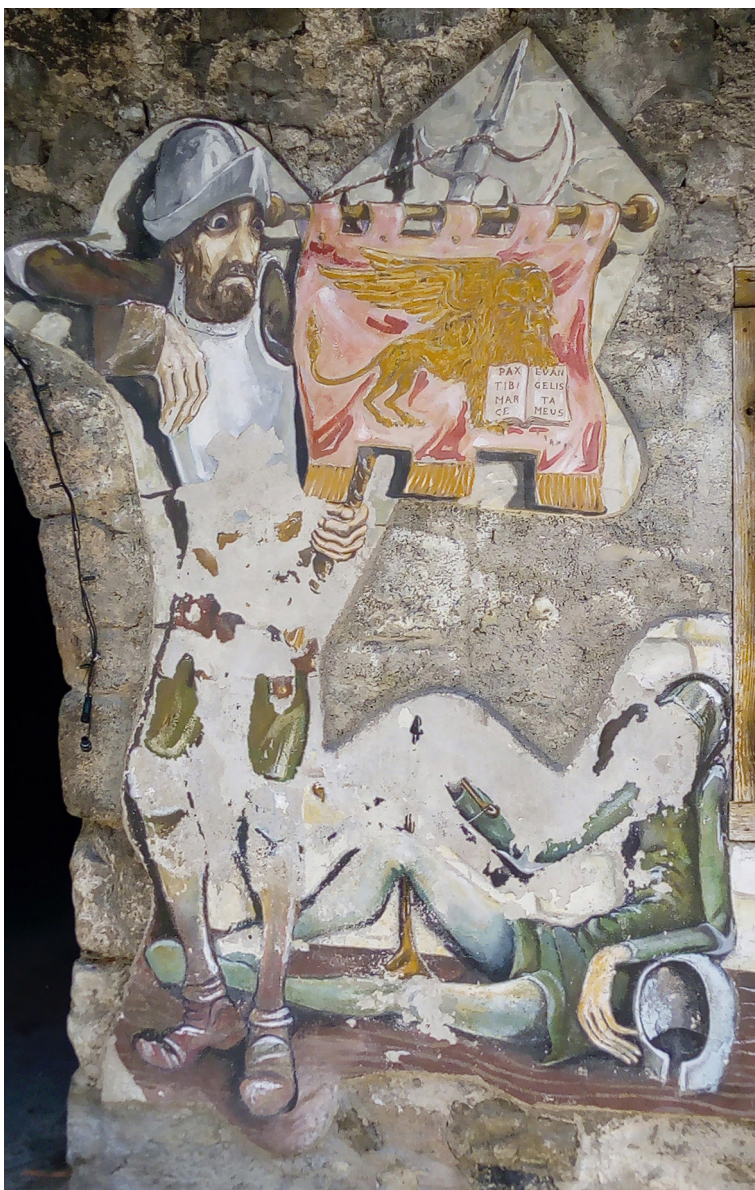
Un caso 'disperato' di conservazione riguarda il dipinto murale che rappresenta *La vecia e l'Alviano*, indubbiamente il più iconico e fotografato di Cibiana [fig. 4]. Il murale si trova in un angolo tra i più suggestivi del paese, spesso teatro di eventi culturali.

Figura 4 Walter Pregnotato. *La vecia e l'Alviano*. 1982. Acrilici su intonaco, © Autore.
I primi distacchi della pellicola pittorica iniziarono a mostrarsi già poco tempo dopo la realizzazione del dipinto

Per anni questo dipinto murale è stato ‘restaurato’, talvolta subendo delle ridipinture quasi totali. Per questi tentativi sono state utilizzate varie tecniche di pittura a secco: pigmenti colorati veicolati da medium acrilico, colori acrilici, colori sintetici per esterno, colori silossanici. Tuttavia, la forte presenza di umidità di risalita ha sempre compromesso la durata degli interventi, che non sono mai durati oltre i sei mesi.

Dopo un ulteriore sopralluogo, al quale parteciparono alcuni studenti e docenti di Ca’ Foscari, seguito da prelievi e misurazioni strumentali, emerse che l’unica soluzione per porre fine al continuo ammaloramento del dipinto fosse il ‘taglio fisico’ del muro alla sua base per intercettare l’umidità di risalita, operazione complessa e molto onerosa.

L’unica altra soluzione possibile era la realizzazione di una copia del dipinto su un pannello. Questa soluzione avrebbe snaturato l’autenticità dell’opera, venne però considerato il fatto che, a furia di rifacimenti e di ritocchi operati da mani diverse, il dipinto era già stato in pratica rifatto più volte.

Si procedette quindi con l’idea di riprodurre totalmente l’opera su pannello. Una volta rilevati su carta i contorni del dipinto murale, fu ritagliata la sagoma del dipinto su alcuni pannelli di Styrodur®.

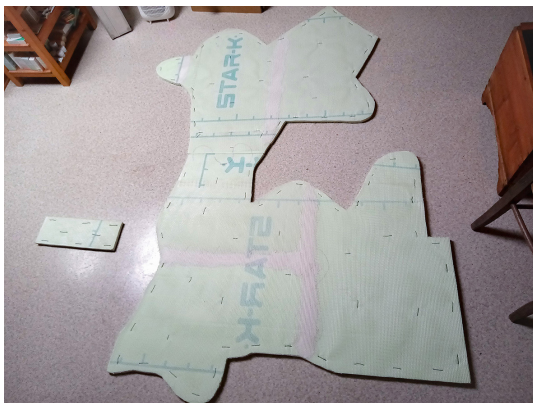
Le forme così ottenute (corrispondenti alle due metà che compongono la figura dell’Alviano, inclusa la targa), vennero rivestite su entrambi i lati con una retina da cappotto termico che, per maggiore sicurezza, fu fissata con del fil di ferro plastificato passante da parte a parte [fig. 5].

Figura 5
Dettaglio della fase di realizzazione dei pannelli su cui è stata realizzata la copia del dipinto *La vecchia e l’Alviano*

I pannelli vennero connessi tra di loro con una striscia di retina per cartongesso e adesivo generalmente utilizzato per fissare i pannelli di polistirolo al supporto nella realizzazione di cappotti termici, applicato su entrambi i lati.

Entrambe le facce vennero intonacate con due mani di adesivo per cappotti e successivamente rasate/lisciate con il rasante Keracool Biocalce granulometria 00.

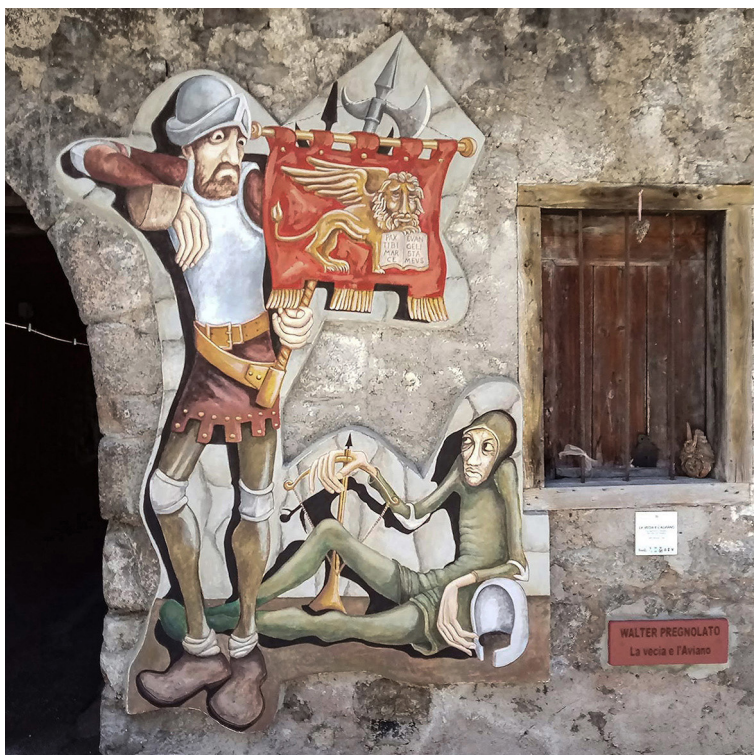
Figura 6 Copia del dipinto *La vecia e l'Alviano* collocata al di sopra dell'originale nel 2022. © Autore

La copia è stata collocata al di sopra dell'originale, praticamente scomparsa [fig. 6].

A quattro anni dal suo rifacimento il dipinto si mantiene in ottime condizioni nonostante la sua collocazione che ad ogni inverno lo vede oggetto di accumuli di neve. La copia dovrà essere resa riconoscibile attraverso l'applicazione di un cartellino che ne attesti l'anno di produzione, ancora mancante ma di prossima realizzazione.

Per quanto riguarda l'installazione, i due pannelli sono stati fissati utilizzando tasselli e le teste delle viti sono state stuccate e dipinte.

La parte di connessione tra i due pannelli è stata stuccata utilizzando la stessa retina e gli stessi intonaci utilizzati per la loro realizzazione.

Il contorno dell'opera è stato stuccato utilizzando malta tissotropica Rasa e Ripara della ditta Mapei.

Infine, sono state applicate due mani di idrorepellente silossanico; quest'ultima operazione andrebbe ripetuta almeno ogni cinque anni.
