# **Conservazione dell'arte pubblica per una sostenibilità ambientale e sociale: l'esempio dei Paesi Dipinti**

Atti di convegno  
(Cibiana di Cadore,  
23-24 settembre 2024)

a cura di Elisabetta Zendri,  
Margherita Zucchelli, Aurora Cairoli

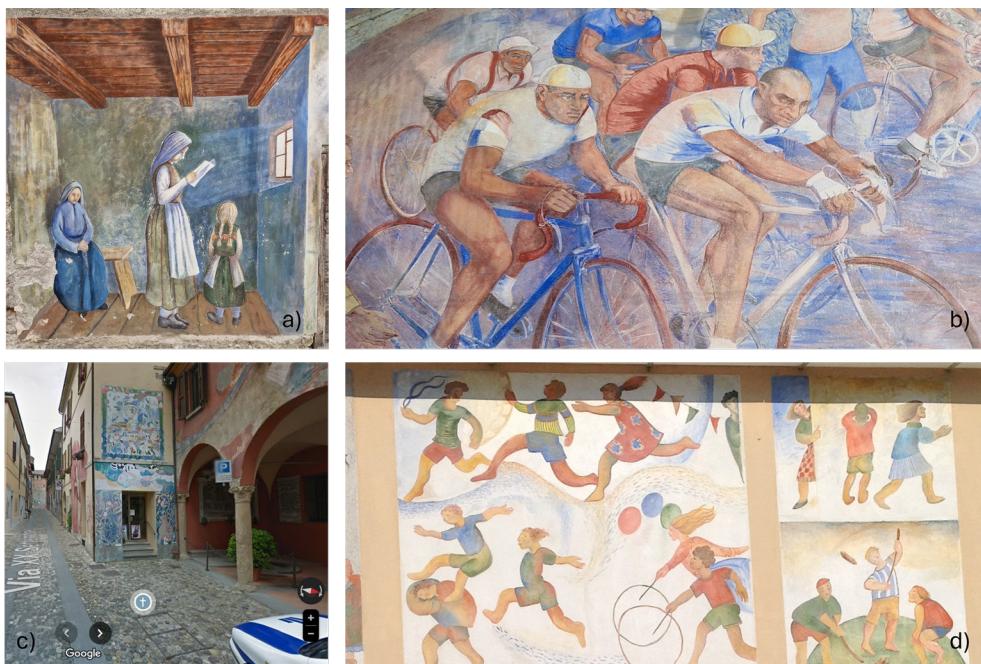
**Figura 1** a) Giuliano De Rocco, *Letra da lontan*. 1980. Tempera acriliche su intonaco, 225 × 490 cm. Masariè, Cibiana di Cadore. © Autrice; b) Aligi Sassu, *I corridori*. 1957. Affresco, 223 × 292 cm. Arcumeggia, Cuveglio (VA). © Autrice; c) una via di Dozza. Google Maps; d) Vico Calabò, *I giochi di un tempo*. 2007. Affresco. Sarmede. © Autrice

In questo lavoro i Paesi Dipinti considerati si concentrano nel Nord Italia e sono: Cibiana di Cadore (BL), Arcumeggia (VA), Dozza (BO) e Sarmede (TV), di cui si mostrano alcuni esempi nella Figura 1.

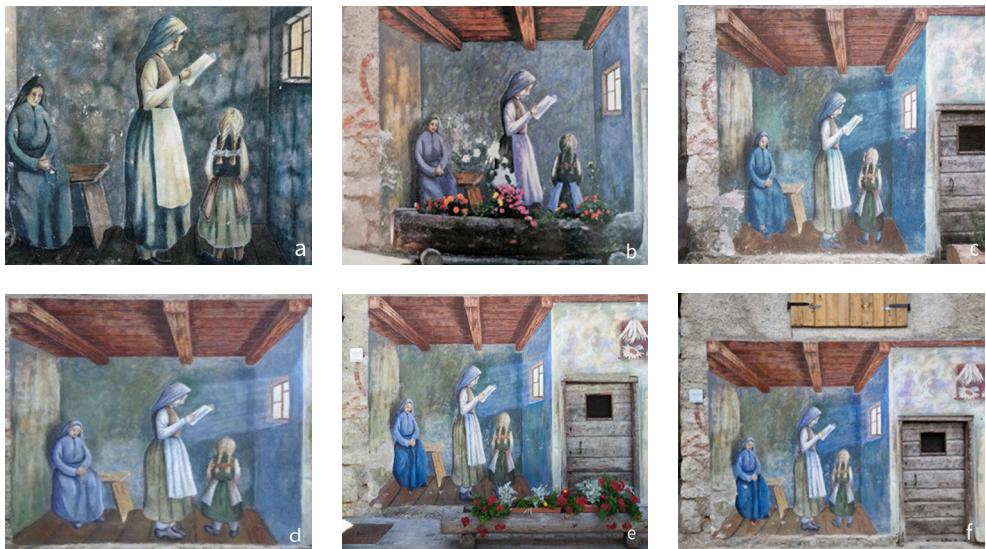
**Figura 2** Giuliano De Rocco, *Letra da lontan*. 1980. Tempera acriliche su intonaco, 225 × 490 cm. Masariè, Cibiana di Cadore; a) dal libro *Cibiana di Cadore. Il paese che dipinge la sua storia. Primo ciclo 1980-1985*, Masariè (1987); b) dal libro di Zuccon (2002) *Cibiana di Cadore. I 'murales' raccontano la sua storia*. Le foto in questo libro sono state scattate tra il 1998 e il 2002; c) ottobre 2014: situazione precedente al restauro. Report di restauro, © Laura Ballis e Giovanni Sogne; d) ottobre 2014: situazione successiva al restauro. Report di restauro, © Laura Ballis e Giovanni Sogne; e) luglio 2022. © Laura Falchi; f) settembre 2024. © Autrice

La valutazione degli interventi di conservazione delle opere è un argomento cruciale, che per ora è stato trattato soprattutto per quello che riguarda i beni architettonici. La valutazione dell'intervento conservativo è un'operazione che può risultare complessa, in quanto spesso le informazioni sugli interventi passati sono incomplete, se non addirittura assenti. Un modo per risalire a queste informazioni può essere quello di affidarsi alle immagini fotografiche provenienti da fonti di vario tipo, come libri o siti web, anche se spesso non viene indicata la data in cui è stata scattata la foto, ma solo quella della pubblicazione del libro in cui essa è contenuta, come si può vedere in alcune immagini in Figura 2.

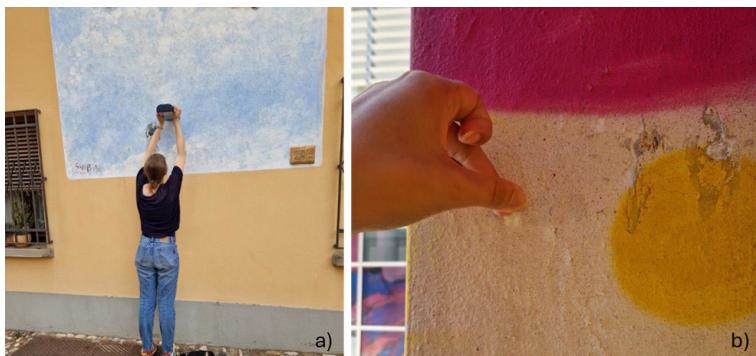
sinistra è in corso lo svolgimento di un'analisi con spettrometro Raman portatile, mentre in quella destra è riportata l'applicazione di nastro adesivo per l'esecuzione del STT.

**Figura 3** a) Spettroscopia Raman sul dipinto di Giò Di Batte, *Come ieri*. 2000. Probabilmente acrilico. Dozza (BO). © Autrice; b) Tape test sul dipinto di Taron Manukyan, *Harmony in nature*. 2023. Venezia Mestre. © Autrice

È necessario sottolineare che molte opere pittoriche sono di grandi dimensioni e diventa quindi difficile realizzare delle indagini non invasive che siano rappresentative degli interventi svolti su tutta l'opera. L'elaborazione di immagini potrebbe fornire una maggiore rappresentatività nella valutazione dell'intervento, in quanto permette di effettuare considerazioni su tutta la superficie, attraverso una fotografia. Tuttavia, consente solo di comparare la situazione delle forme di degrado visibili prima e dopo l'intervento (nel caso in cui ci siano immagini antecedenti e posteriori al trattamento) senza però fornire informazioni sulla reale efficacia e sulla durabilità dello stesso.

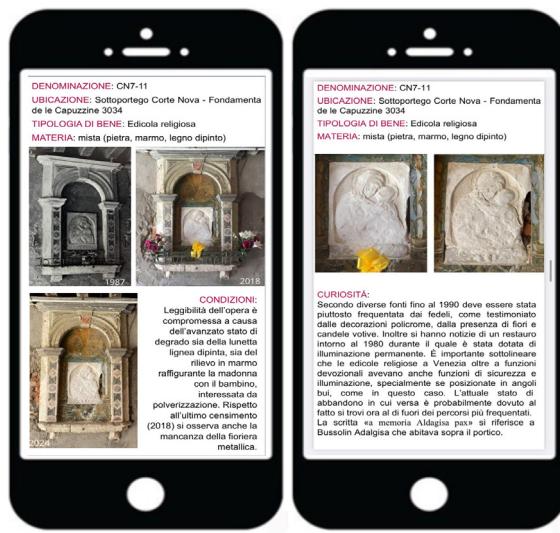
**Figura 3** Edicola religiosa in sottopergo Corte Nova – fondamenta de le Capuzzine 3034, inclusa in uno dei percorsi proposti. 2024. Venezia. © Autrice

Sono state poi riportate informazioni e curiosità di carattere sociale e storiche che riguardano o hanno riguardato nel passato questi beni. Un esempio riguarda l’edicola religiosa che si trova in sotoportego Corte Nova – fondamenta de le Capuzzine 3034, che si presenta oggi in condizioni di conservazione pessime. La leggibilità dell’opera è infatti compromessa a causa dell’avanzato stato di degrado sia della lunetta lignea dipinta, sia del rilievo in marmo raffigurante la madonna con il bambino. Rispetto all’ultimo censimento (2018) si osserva anche la mancanza della fioriera metallica [fig. 3].

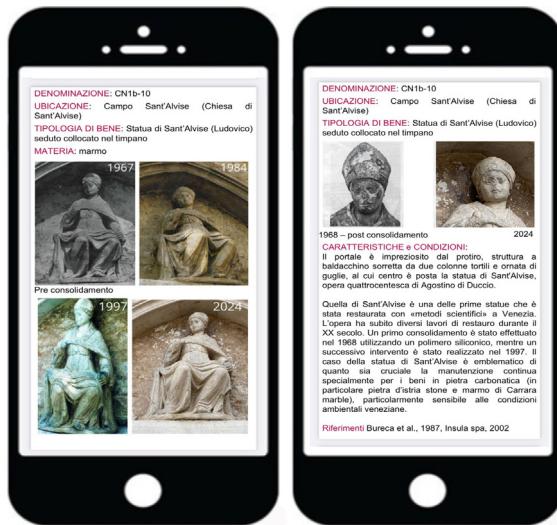
**Figura 4** Statua di Sant'Alvise, situata nel protiro sopra il portale dell'omonima chiesa, inclusa in uno dei percorsi proposti. 2024. Venezia. © Autrice

Un altro esempio di beni erratici inclusi nel percorso proposto è la statua di Sant'Alvise, conservata nel protiro sopra il portale dell'omonima chiesa [fig. 4]. Quella di Sant'Alvise è una delle prime statue che è stata restaurata con «metodi scientifici» a Venezia ed è un caso emblematico di quanto sia cruciale la manutenzione continua specialmente per i beni in pietra carbonatica, particolarmente sensibili alle condizioni ambientali veneziane. L'opera ha subito diversi lavori di restauro durante il XX secolo; nel 1967 un primo restauro è stato realizzato dal laboratorio della Misericordia e dal dipartimento di Chimica industriale dell'Università di Padova.

Nel 2014 è stata poi realizzata una campagna di monitoraggio dall'Università Ca' Foscari Venezia e da IUAV dalla quale non sono state rilevate ulteriori criticità. È stata rilevata la presenza di residui di croste nere sulla superficie e la presenza del polimero applicato rimasto chimicamente quasi inalterata. Sono state inoltre

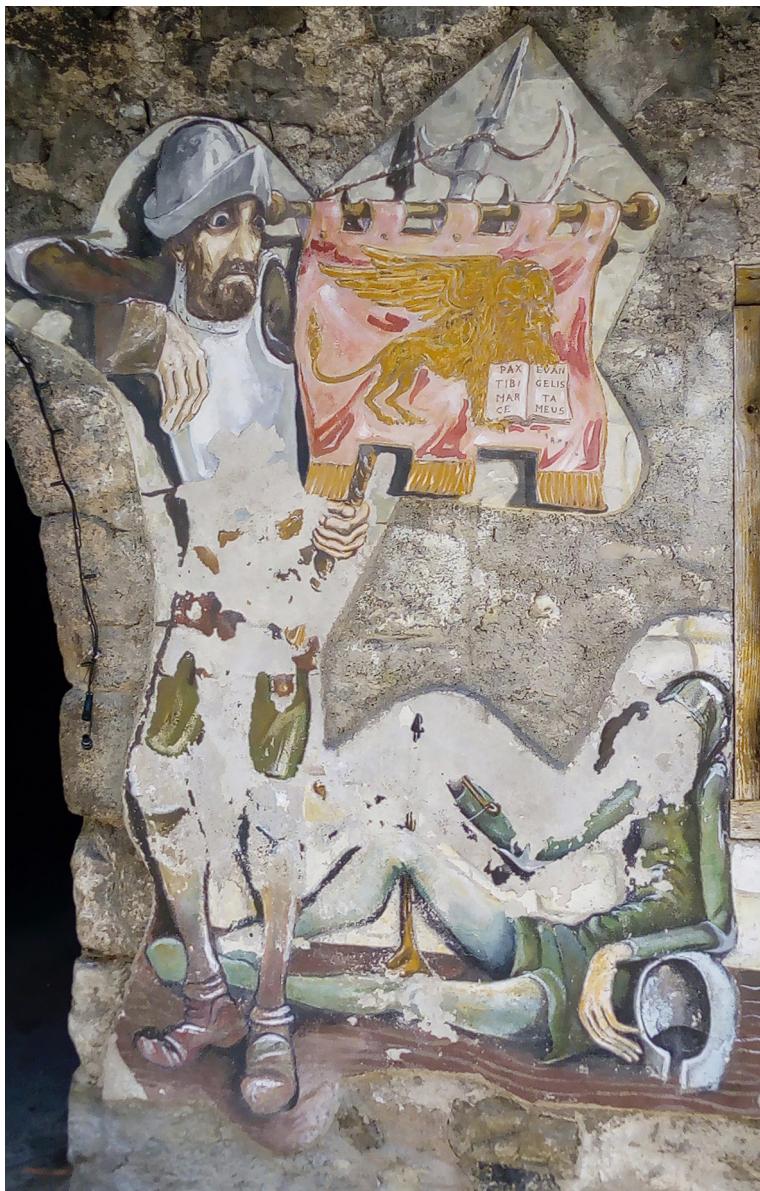
**Figura 4** Walter Pregnolato. *La vecia e l'Alviano*. 1982. Acrilici su intonaco, © Autore.  
I primi distacchi della pellicola pittorica iniziarono a mostrarsi già poco tempo  
dopo la realizzazione del dipinto

Un caso ‘disperato’ di conservazione riguarda il dipinto murale che rappresenta *La vecia e l’Alviano*, indubbiamente il più iconico e fotografato di Cibiana [fig. 4]. Il murale si trova in un angolo tra i più suggestivi del paese, spesso teatro di eventi culturali.

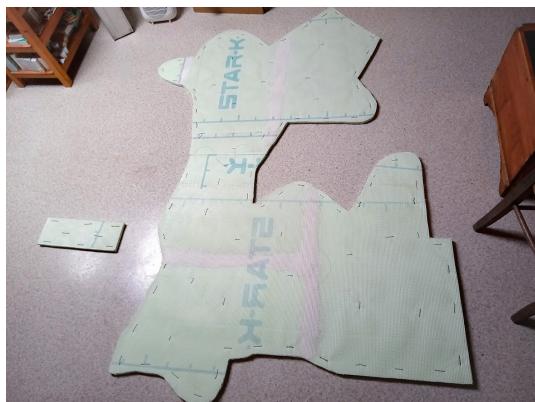
**Figura 5**  
Dettaglio della fase  
di realizzazione dei pannelli  
su cui è stata realizzata  
la copia del dipinto *La vecia*  
e *l'Alviano*

Le forme così ottenute (corrispondenti alle due metà che compongono la figura dell'Alviano, inclusa la targa), vennero rivestite su entrambi i lati con una retina da cappotto termico che, per maggiore sicurezza, fu fissata con del fil di ferro plastificato passante da parte a parte [fig. 5].

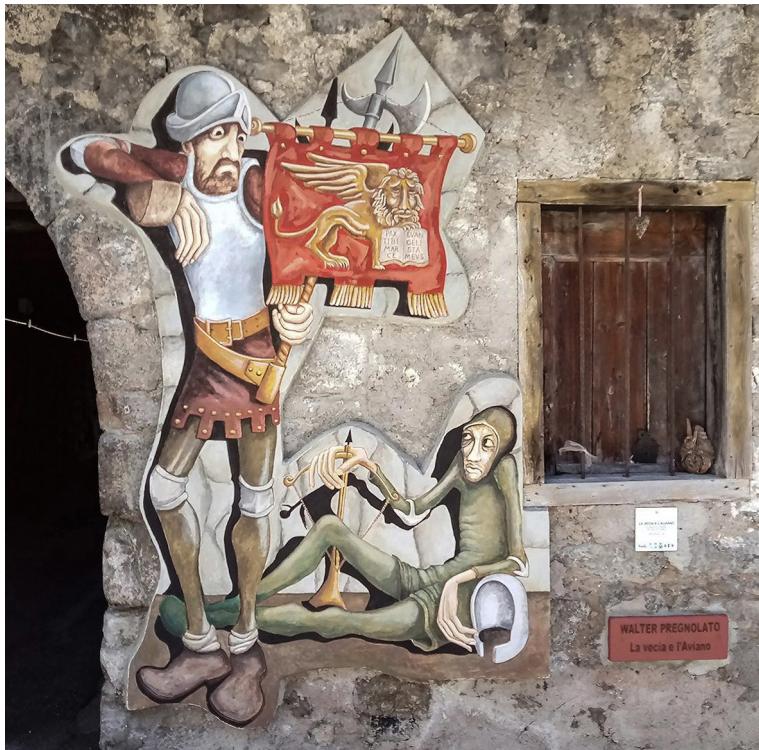
**Figura 6** Copia del dipinto *La vecia e l'Alviano* collocata al di sopra dell'originale nel 2022. © Autore

Dopo aver preparato la superficie con appretto isolante (Paulin), le figure furono dipinte con i colori K81 della ditta Arreghini che, sulla base di esperienze pregresse, sembrano garantire una buona resistenza nel tempo sia agli agenti atmosferici sia all'azione dei raggi solari.

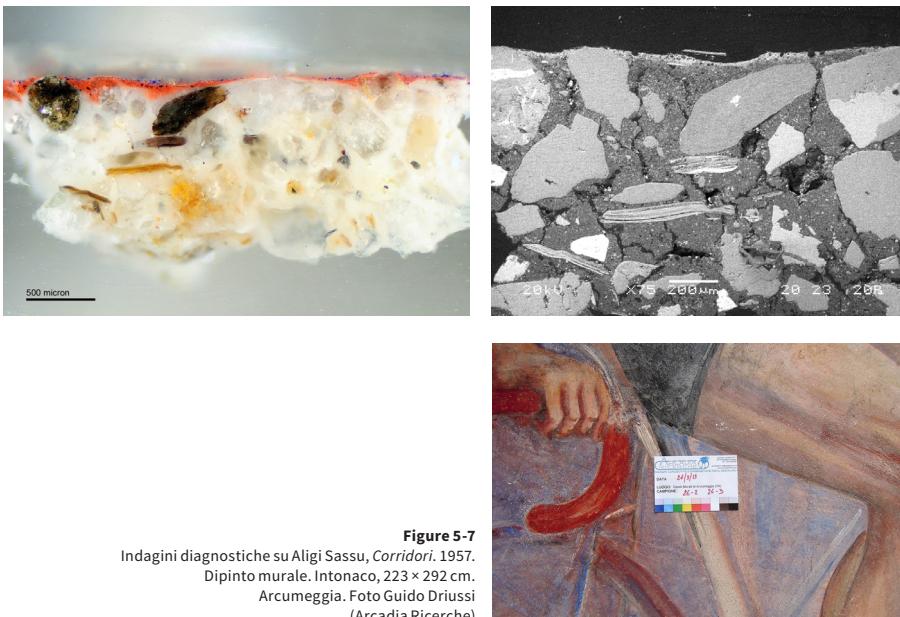
**Figure 5-7**  
Indagini diagnostiche su Aligi Sassu, *Corridori*. 1957.  
Dipinto murale. Intonaco, 223 × 292 cm.  
Arcumeggia. Foto Guido Driussi  
(Arcadia Ricerche)

Il restauro di questi dipinti è partito da una approfondita analisi diagnostica che, come già detto, ha confermato l'utilizzo di materiali eterogenei da parte degli artisti [figg. 5-7] e ha compreso tutte le operazioni di restauro necessarie, che non differiscono in generale da quanto si esegue in condizioni analoghe in altri contesti [figg. 8-10].

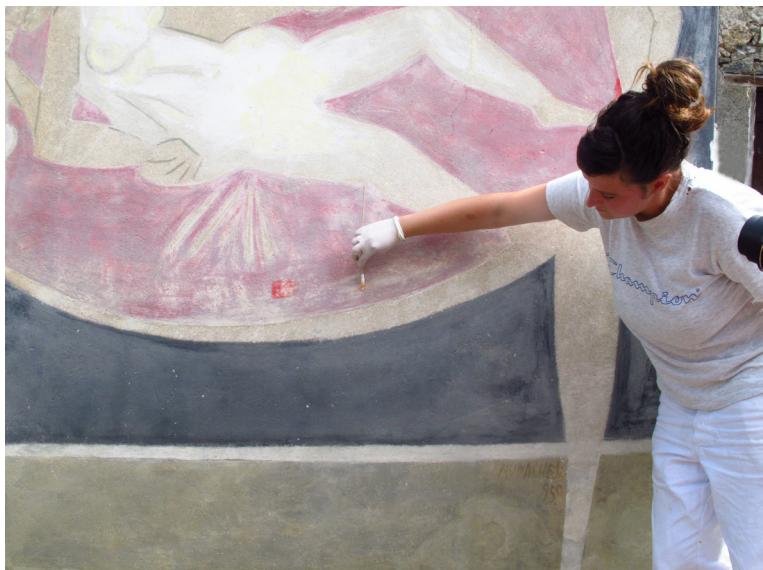
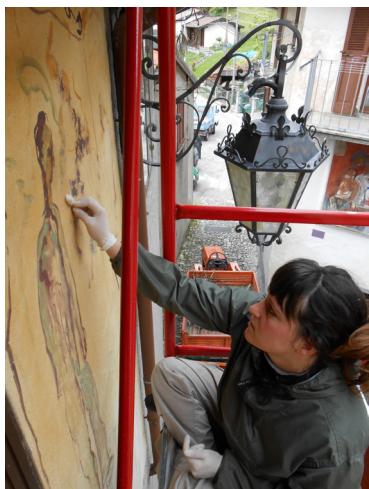
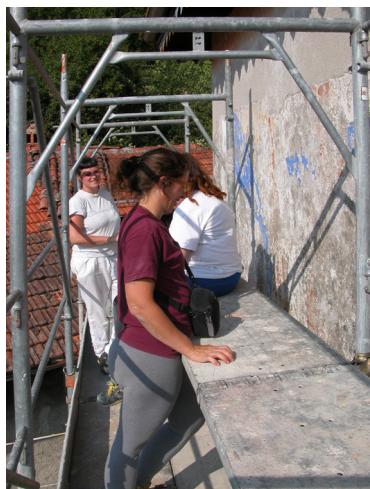
Figure 8-10 Il restauro di alcune opere ad Arcumeggia. © Autrice

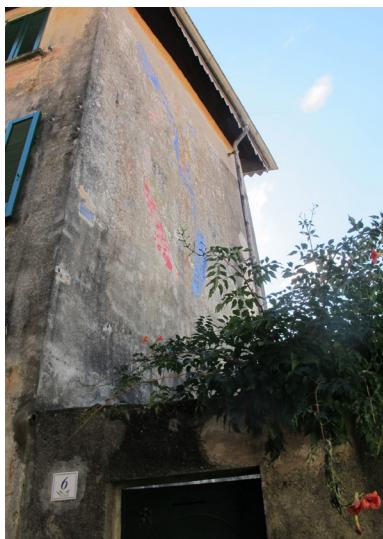
**Figura 11a** Luigi Montanarini, *Composizione*. 1959. Dipinto murale prima del restauro. Intonaco, 400 × 300 cm. Arcumeggia. © Autrice

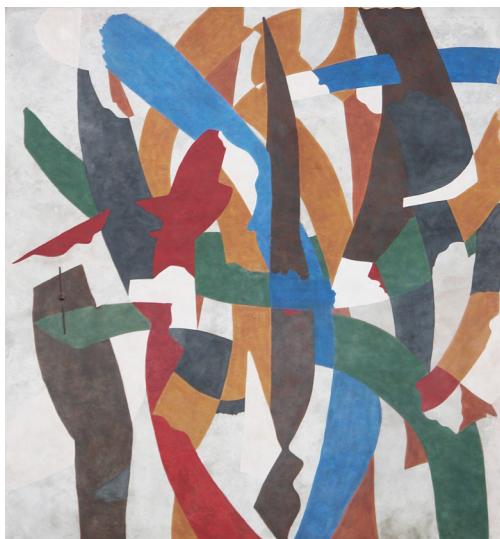
**Figura 11b** Luigi Montanarini, *Composizione*. 1959. Dipinto murale dopo il restauro. Intonaco, 400 × 300 cm. Arcumeggia. © Autrice

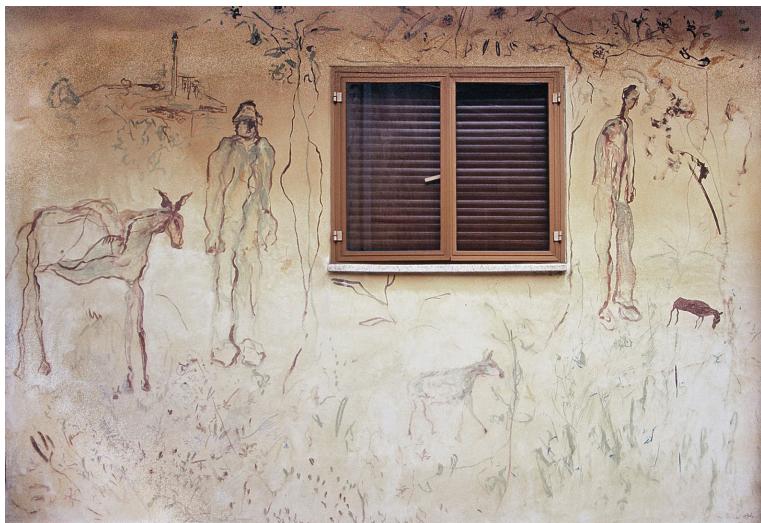
**Figura 12a** Ernesto Treccani, *Composizione agreste*. 1974. Dipinto murale prima del restauro. Intonaco, 300 × 440 cm. Arcumeggia. © Autrice

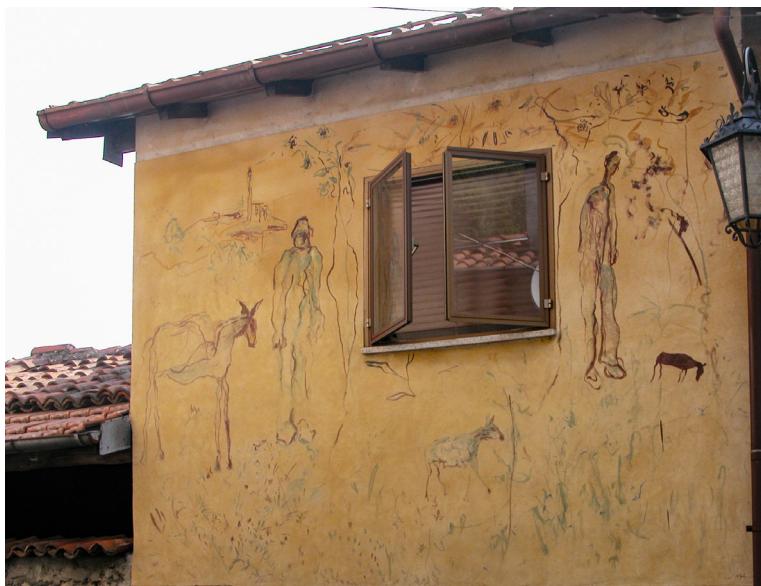
**Figura 12b** Ernesto Treccani, *Composizione agreste*. 1974. Dipinto murale dopo il restauro. Intonaco, 300 × 440 cm. Arcumeggia. © Autrice

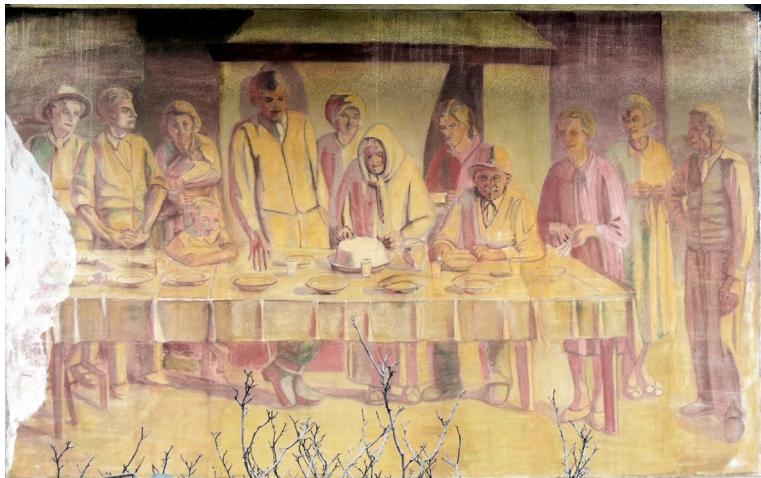
**Figura 13a** Innocente Salvini, *La spartizione della polenta in famiglia*. 1971.  
Dipinto murale prima del restauro. Intonaco, cm. 400 × 200. Arcumeggia. © Autrice

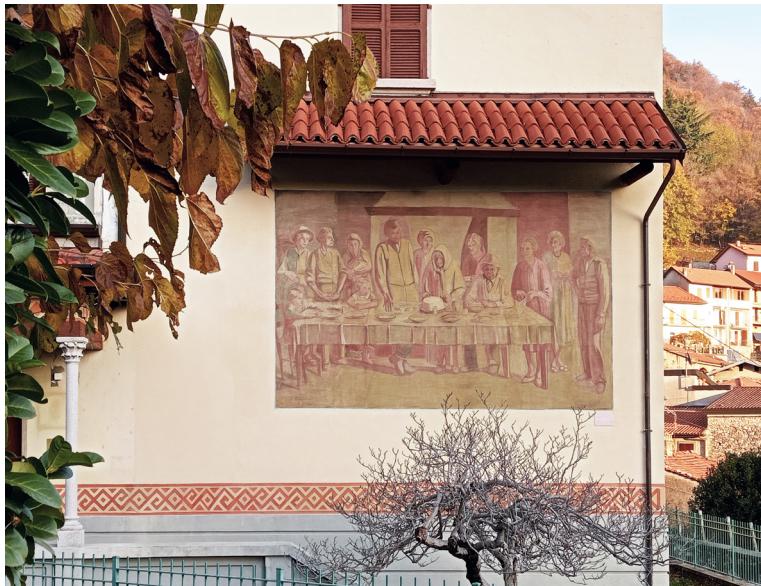
**Figura 13b** Innocente Salvini, *La spartizione della polenta in famiglia*. 1971.  
Dipinto murale dopo il restauro. Intonaco, cm. 400 × 200. Arcumeggia. © Autrice

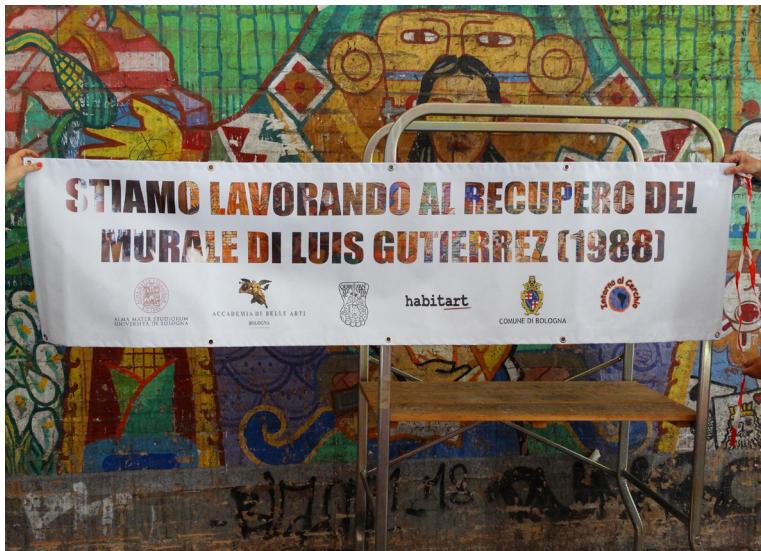
**Figura 1** Allestimento del cantiere-scuola per il restauro del murale latino americano di via Zamboni. 2014. Bologna. © Autrice

in un luogo simbolo della vita studentesca, nel giro di pochi anni si era coperto di scritte e, usato come bachecca, era divenuto quasi illeggibile. L'operazione di pulitura del dipinto, eseguita pubblicamente dagli studenti di restauro, ne ha restituito leggibilità e dignità, inserendolo in un circuito turistico e, pur con vicende alterne, lo ha mantenuto fruibile [fig. 1]. La riflessione che ne consegue, 'luoghi trascurati producono degrado, luoghi curati sono rispettati e attraggono', ben si collega ai Paesi Dipinti, dove l'Arte Pubblica, quando fruibile, può avere un importante ritorno sociale ed economico.

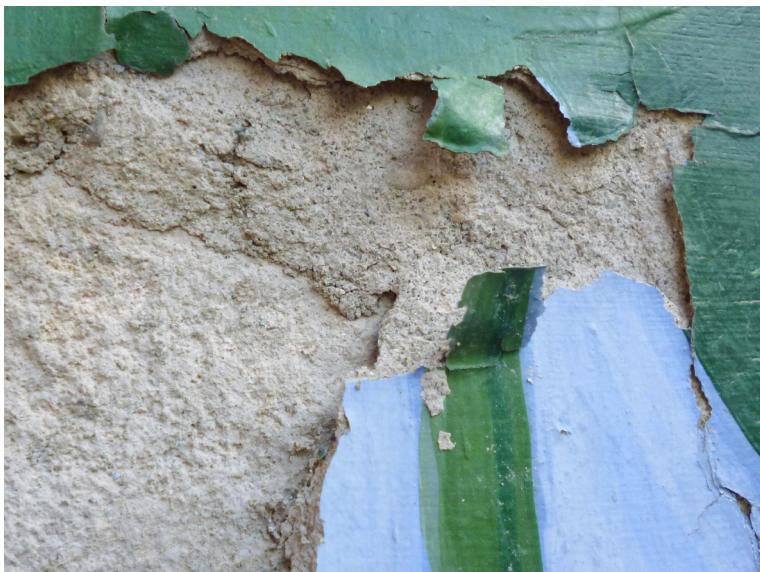
**Figura 2** Particolare di degrado del dipinto *Proposta per un villaggio* di F. Lastraioli. 2016. Dozza. © Autrice

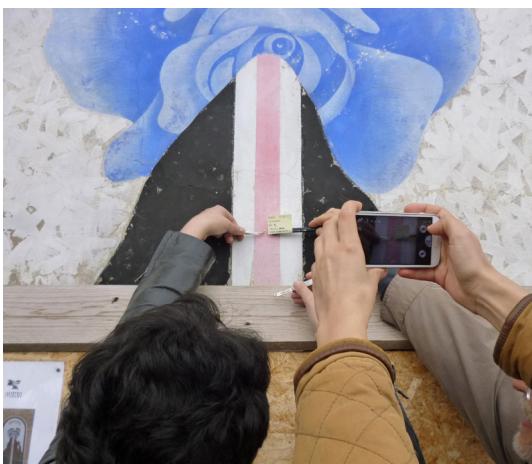
**Figura 3**

Rilievi preliminari  
sull'opera *La scalata*  
di C. Pozzati in occasione  
del primo cantiere-scuola  
ABABO. 2016. Dozza.  
© Autrice

Mettendo insieme tutte le informazioni raccolte è stato formulato un piano complessivo di interventi, distinti in:

- manutenzione, su dipinti con alterazioni di superficie di piccola e media entità;
- restauro: su opere con segni di deterioramento avanzato ma ancora trattabili;
- interventi di contenimento del degrado/mantenimento minimo del decoro su opere profondamente compromesse nell'estetica e nella struttura, difficilmente recuperabili.<sup>4</sup>

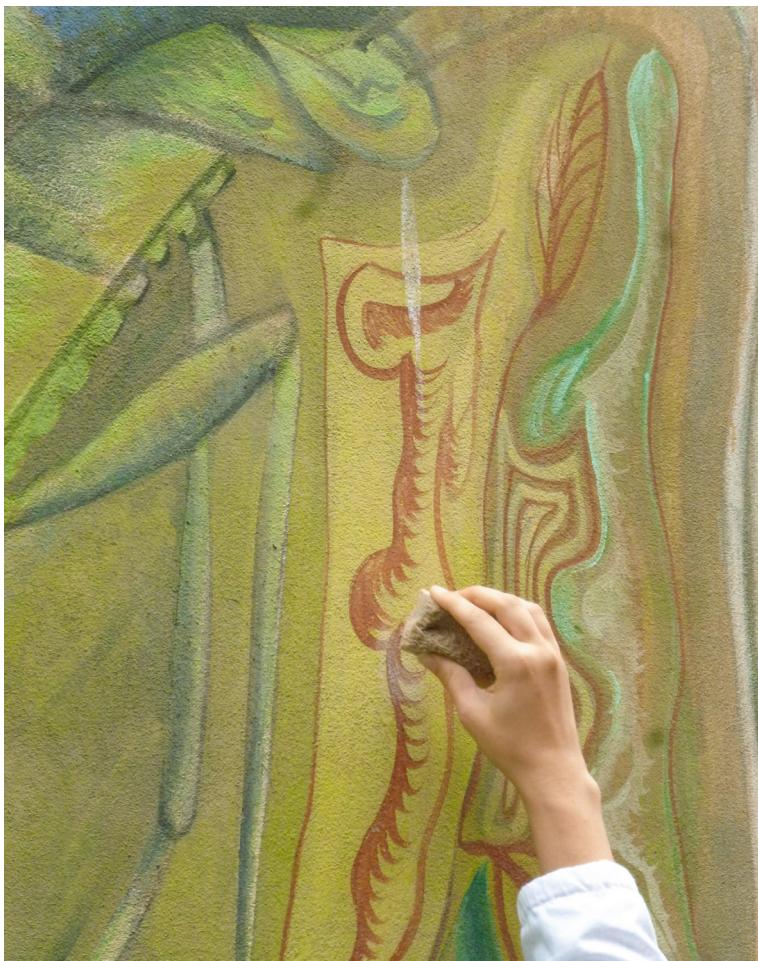
**Figura 4** Operazione di manutenzione sul dipinto *Allegoria contadina* di P. Valle. 2017. Dozza. © Autrice

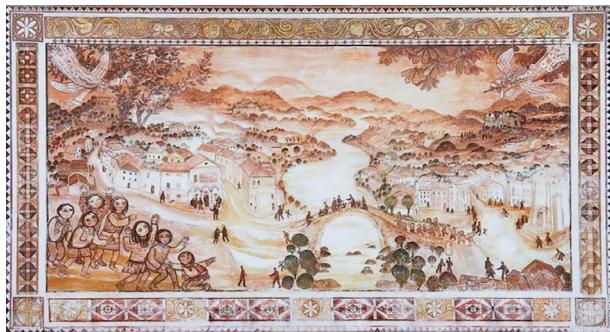
Figura 1 Štěpán Zavřel, *Venezia*. 1997. Dipinto murale. Piazza di Sarmeđe. © Autrice

raggi solari e agli agenti atmosferici, che portano a fenomeni di reticolazione e conseguente perdita di solubilità, aumento di peso molecolare e rendendo complessivamente i polimeri molto più rigidi, con formazione di fessurazioni e perdita di materiale.

Scopo dell'artista era quello di conferire una buona conservabilità alle opere attraverso l'uso di materiali sintetici; paradossalmente invece, il manifestarsi del degrado è risultato essere molto più veloce rispetto a opere come *La Meridiana* eseguita nello stesso anno (1997), ma interamente a *buon fresco*. La diversa tecnica d'esecuzione è visibile anche attraverso l'osservazione diretta come in *Venezia* [fig. 1] e in parte *Il ponte dei bambini* [fig. 2] siano stati eseguiti con tecnica mista; mentre *La meridiana* e *Il teatro dei burattini di Mangiafuoco*, quest'ultimo dell'illustratrice Linda Wolfsgruber, con una tecnica più vicina all'affresco.

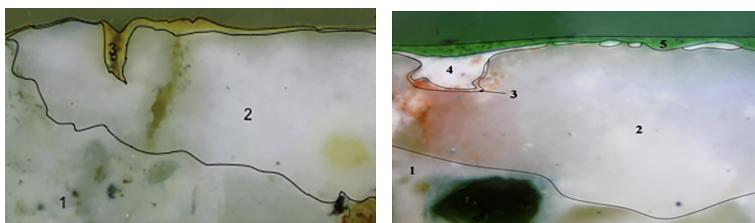
**Figura 3** Cross-section del campione CAES 1 prelevato dal dipinto *Venezia*. © Autrice  
1. Intonaco di supporto; 2. Lisciatura di calce; 3. Residui di film pittorico rosso, a base di ocre rossa;  
4. Pennellata bianca di Litopon; 5. Stesura pittorica verde, con particelle ossido di cromo.
