Il restauro della Tenda rossa

Cinzia Oliva

Restauratrice libera professionista

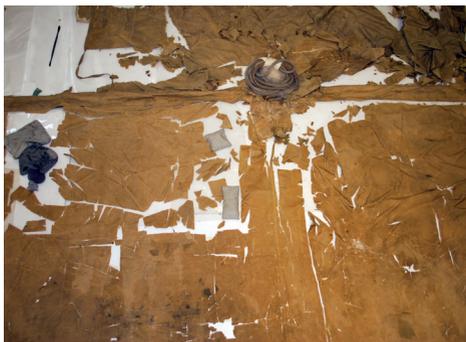
Figura 6 Muretto (spicchio D) con un dettaglio della sovrapposizione dei successivi interventi di restauro. © Cinzia Oliva, 2021

Possiamo ipotizzare che questo degrado precoce, unito all'esigenza mediatica di mostrare la Tenda al pubblico, subito dopo il suo ritorno, sono alla base di una serie di interventi, sovrapposti nel tempo ed eseguiti con materiali e tecniche diverse [figg. 6, 9, 18, 25, 27-8, 33]. Sono state rinvenute, spesso anche soprammesse, toppe in tela di seta, tela di cotone, taffetas in fibra sintetica, applicate a cucito a macchina, ma anche semplicemente incollate per fermare temporaneamente il degrado e il distacco dei frammenti. Nonostante lo studio accurato di questi interventi non è stato possibile datarli con certezza. La presenza di scuciture e riposizionamenti degli spicchi della tenda ha però permesso di valutare con precisione le cuciture originali e di poter procedere con più consapevolezza nel restauro.

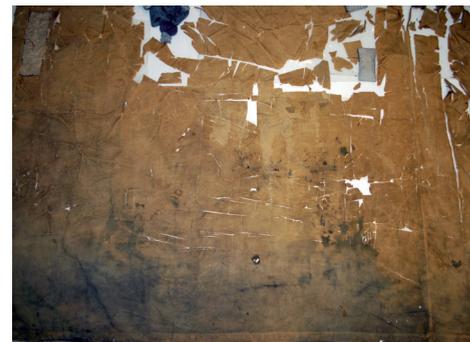
Figura 7 Dettaglio dello spicchio C, al termine della pulitura e durante il corretto riposizionamento dei frammenti. © Cinzia Oliva, 2022

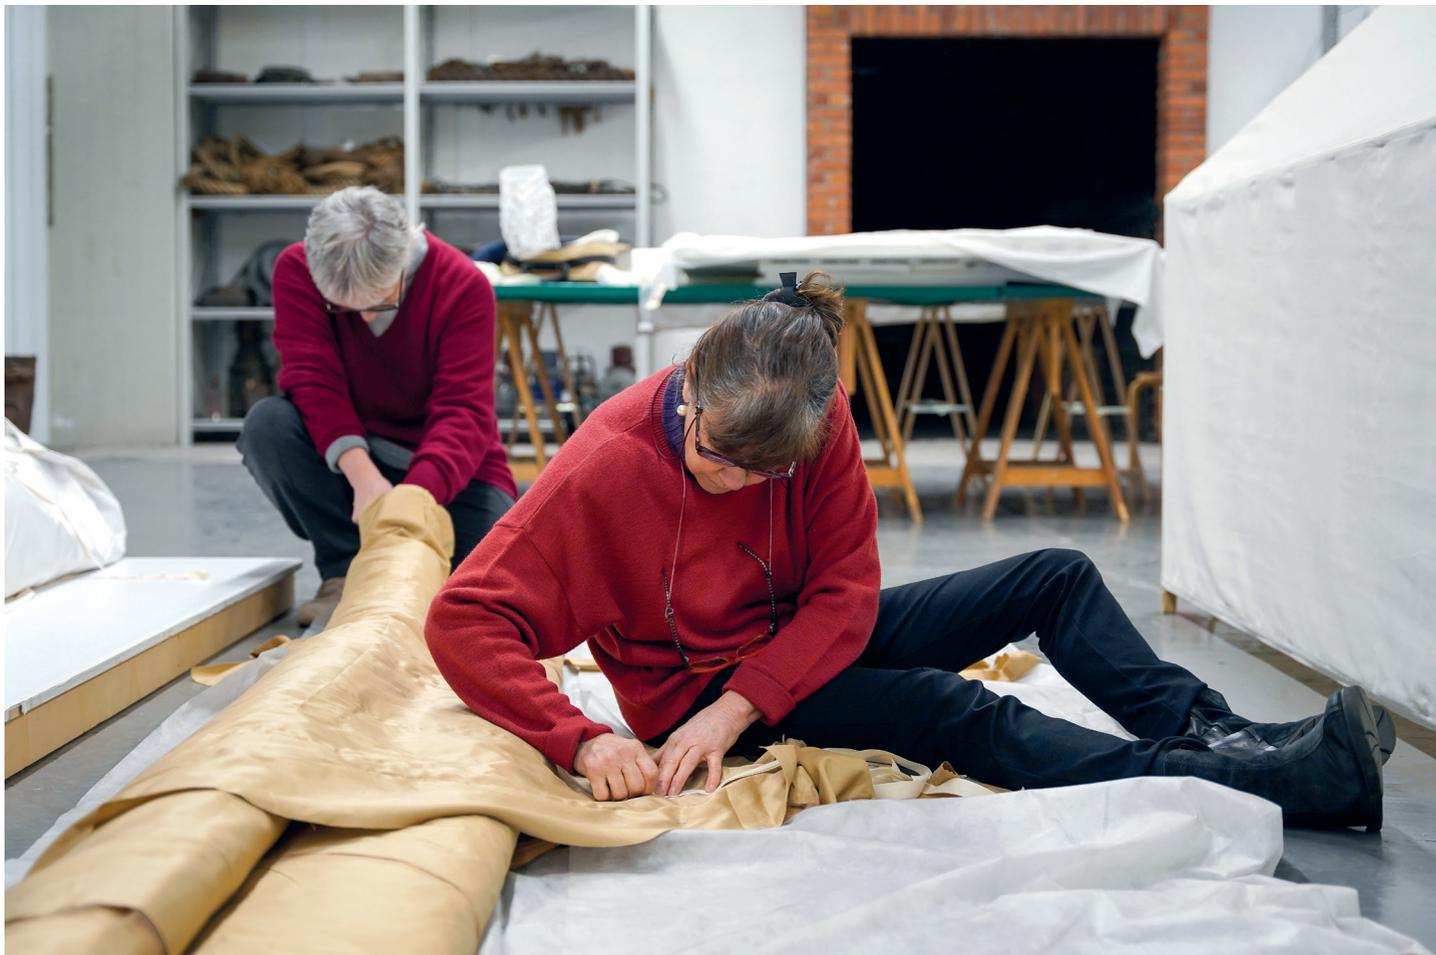
Figura 12 Dettaglio della cucitura perimetrale dello spicchio al suo supporto. © Elena Galimberti, Museo Nazionale Scienza e Tecnologia Leonardo da Vinci, 2023

La Tenda è stata ancorata al supporto mediante una serie di filze, eseguite con ago curvo. Le filze interne alla base sono posizionate in corrispondenza delle giunte fra i pannelli di seta, che sono la sezione più robusta del manufatto, mentre quelle perimetrali sono state eseguite in corrispondenza a quelle per il consolidamento 'a sandwich' della fascia. La fascia perimetrale, al termine della pulitura, si presentava ancora molto deformata e irregolare [fig. 29]. Per ripristinare l'ortogonalità e ridurre le deformazioni, i frammenti sono stati sottoposti a una umidificazione localizzata, mediante il prolungato posizionamento al di sotto di una membrana di Goretex®.

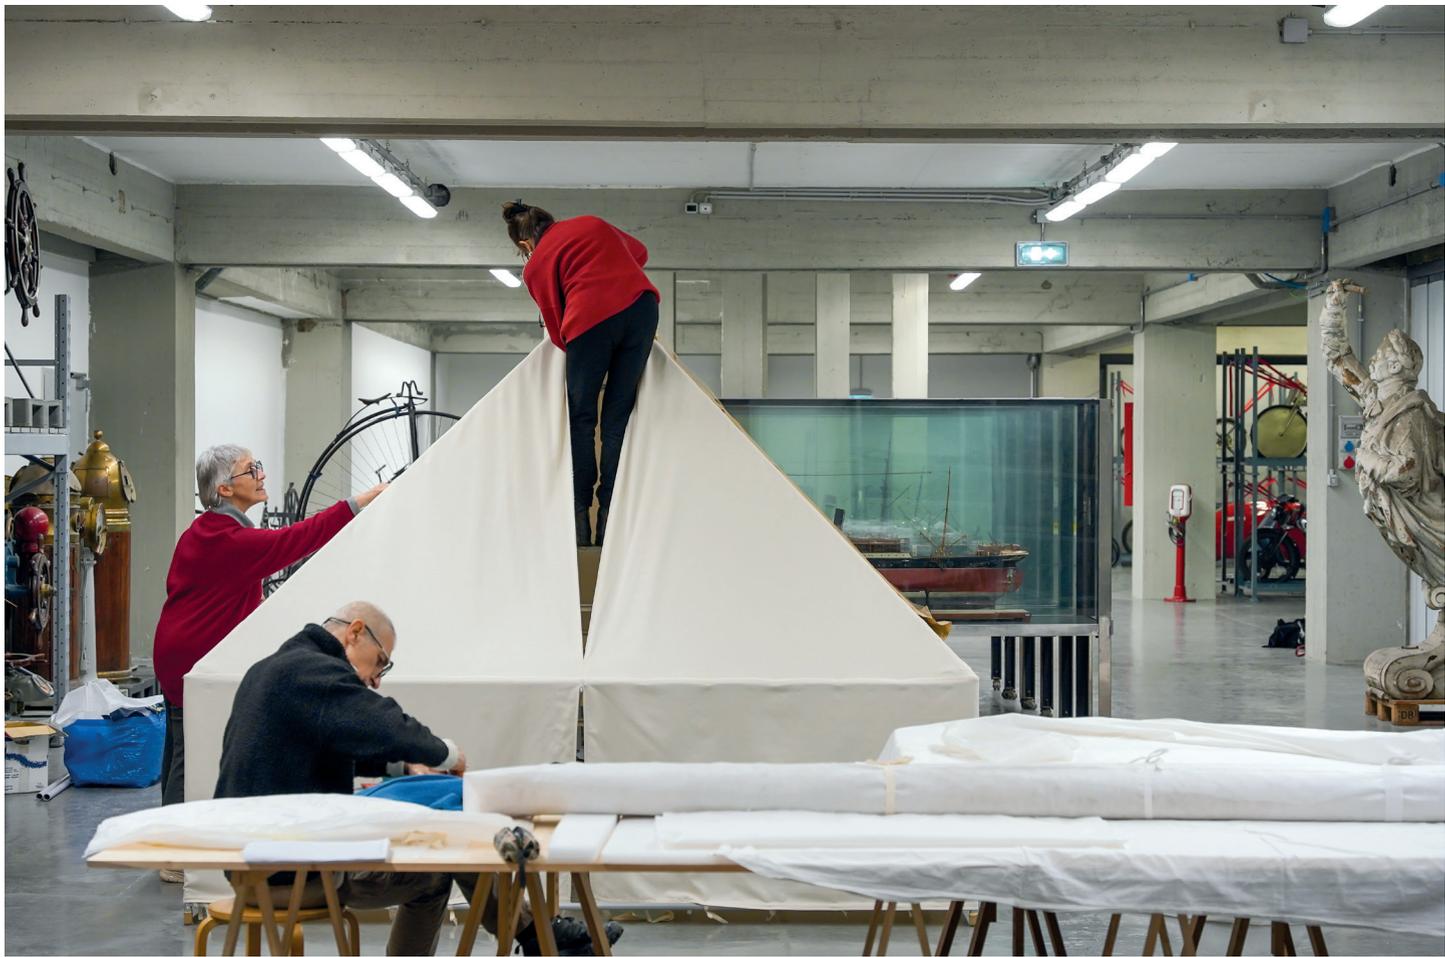
Figura 13 Montaggio della struttura interna. © Elena Galimberti, Museo Nazionale Scienza e Tecnologia Leonardo da Vinci, 2023

L'estremo degrado del manufatto non consentiva più il montaggio originale in quanto il tessuto, ormai privo di tenuta meccanica, non sarebbe più stato in grado di reggere il suo stesso peso in una situazione di continuo stress. Si è quindi reso necessario un 'supporto passivo' su cui scaricare il peso e a cui ancorare, possibilmente a cucito, il supporto dei quattro spicchi e dei relativi muretti in modo da lasciare libero lo spazio interno, dove era conservata la tenda in seta azzurra, posizionata sulla base [fig. 13].

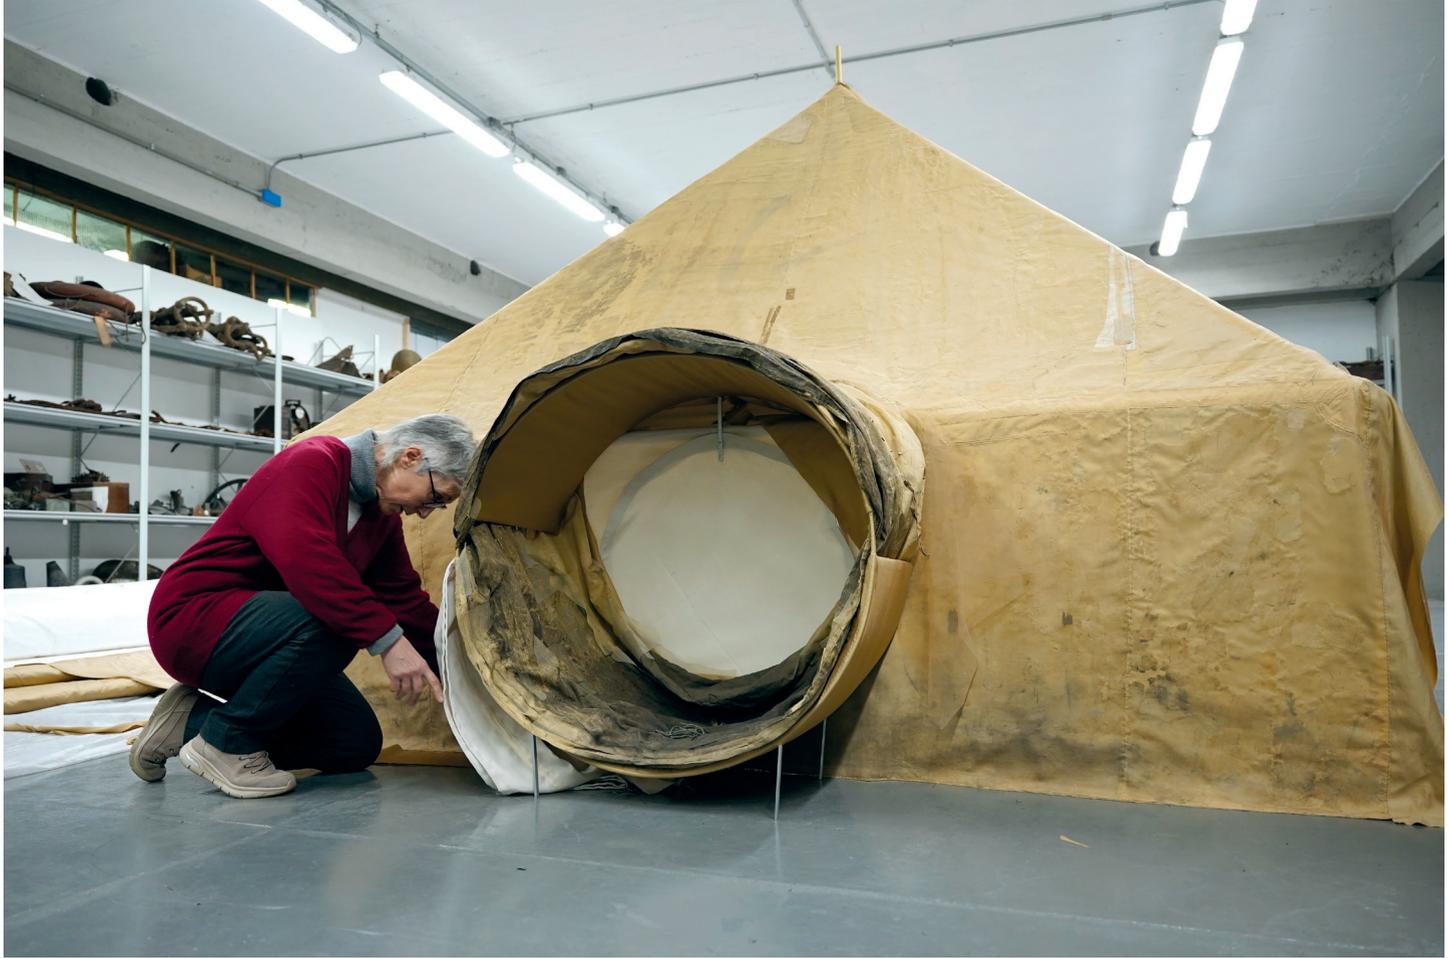
Figura 14 Montaggio della struttura dell'oblò di entrata. © Elena Galimberti, Museo Nazionale Scienza e Tecnologia Leonardo da Vinci, 2023

il tessuto dell'oblò è stato posizionato in modo da essere completamente sostenuto [fig. 14]. Al termine del montaggio, la Tenda è stata sollevata attraverso la sua struttura e posizionata al di sopra della sua base, a sua volta collocata sulla piattaforma mobile della vetrina [figg. 34b-c]. Il restauro della Tenda [fig. 34a] è stato possibile grazie alla stretta collaborazione e interazione di saperi e competenze diversi, che nel corso di questo lungo e problematico intervento hanno permesso di identificare le soluzioni più sostenibili, integrando più metodi.

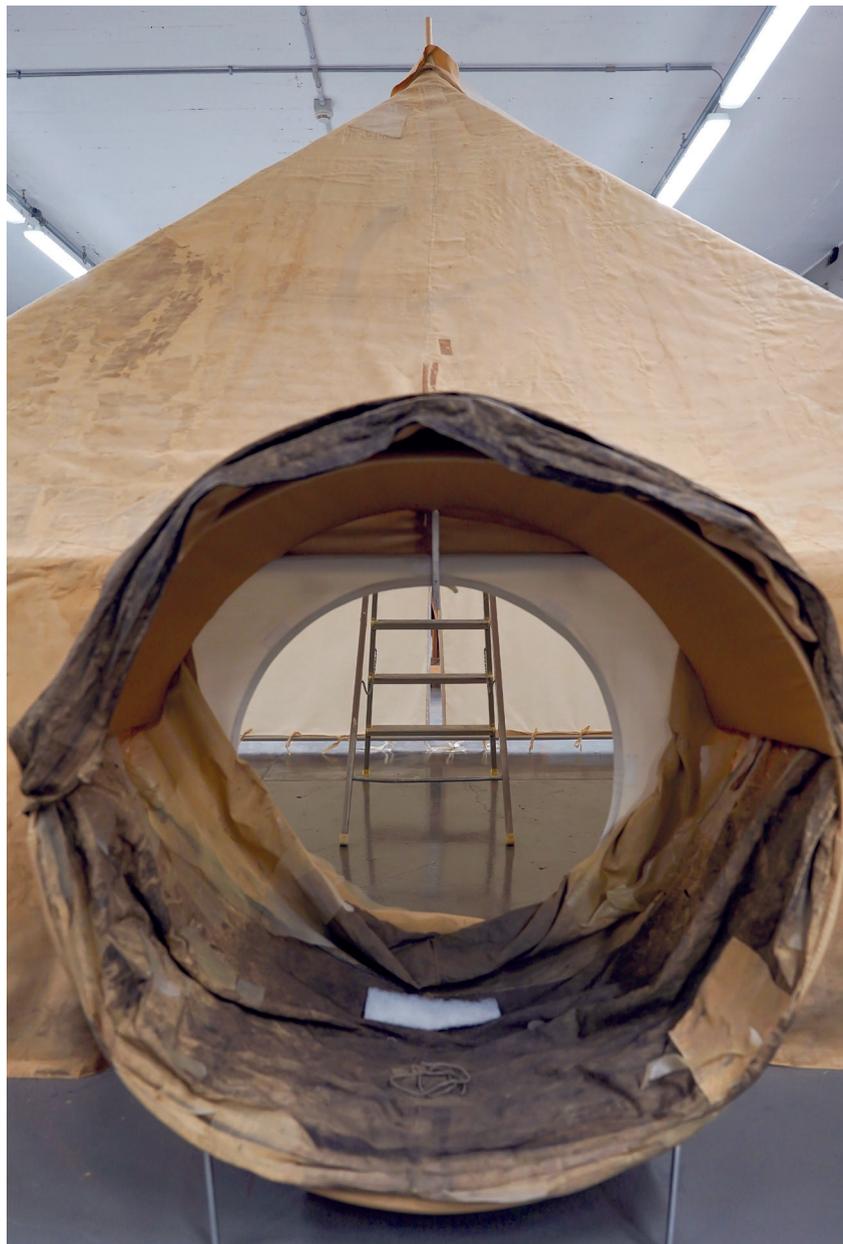
Figura 16
Dettaglio del supporto interno dell'oblò.
© Elena Galimberti, Museo Nazionale Scienza
e Tecnologia Leonardo da Vinci, 2023

È stato realizzato un telaio di forma cilindrica [fig. 41], costituito da due semicerchi uniti fra loro solo nella parte anteriore, per consentire l'inserimento della manica in tessuto e supportare sia la parte superiore che quella inferiore. Il telaio, realizzato con una barretta di alluminio a sezione rettangolare, curvato e saldato, è stato poi rinforzato da barrette in fibra di vetro. Per rendere la struttura morbida e accogliere il tessuto, il telaio è stato imbottito e foderato con il medesimo tessuto in cotone utilizzato per integrare le sezioni lacunose della tenda [fig. 16] e

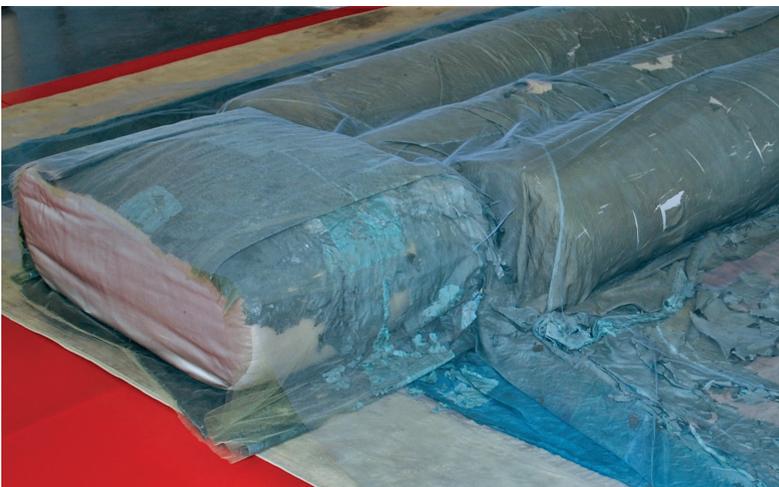
Figura 18 Dettaglio del rivestimento interno in seta azzurra dell'oblò di entrata, con le tracce dei precedenti interventi di restauro. © Cinzia Oliva, 2023

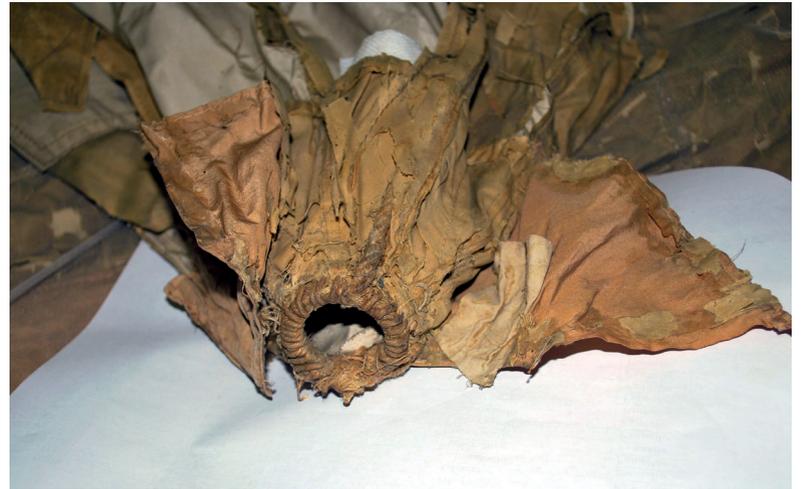
Figura 24 Dettaglio del vertice dei quattro spicchi della Tenda. © Cinzia Oliva, 2010

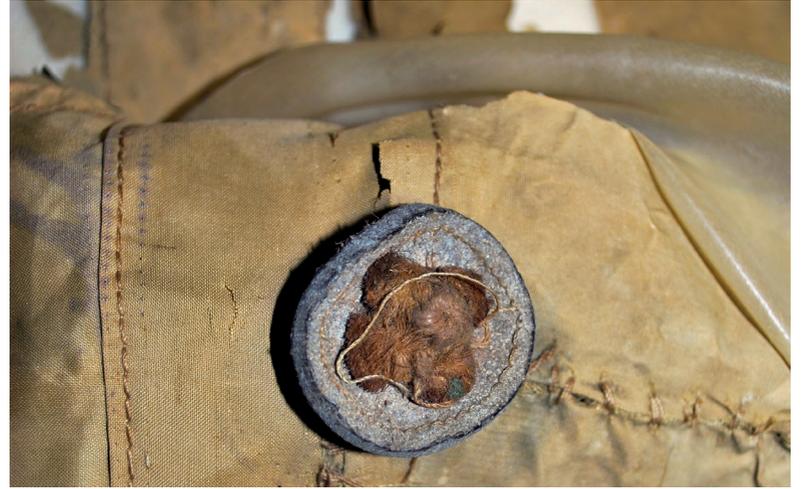
Figura 25
Dettaglio delle cuciture di restauro e del supporto del precedente consolidamento.
© Cinzia Oliva, 2010

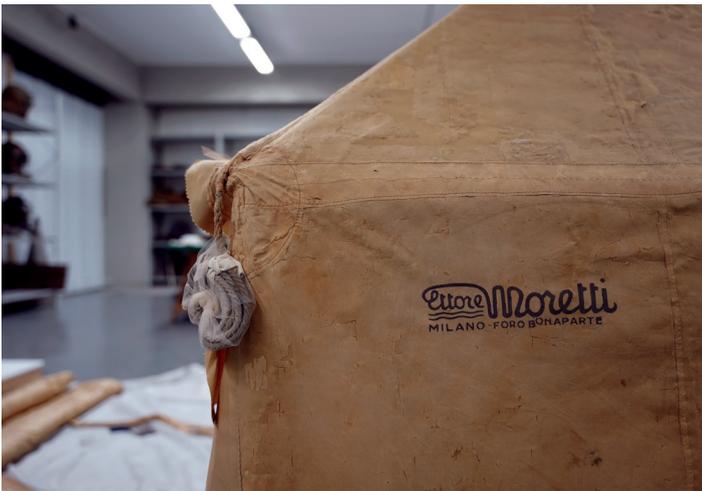
Su tutta la superficie è stata rinvenuta una spessa patina di polvere unta, dovuta certamente ai depositi legati all'inquinamento cittadino (durante il periodo dell'esposizione) ma abbiamo anche rinvenuto tracce di sporco originale. Infatti, sulla fascia perimetrale e su uno dei fianchi sono state rilevate macchie scure e di origine grassa, riconducibile a un combustibile forse sparso accidentalmente [figg. 8, 29, 30, 33], mentre all'interno del tessuto dell'oblò, in corrispondenza dell'apertura della tenda, era presente un deposito diffuso nerastro e unto di un materiale che, presumibilmente, è fuliggine da combustione [fig. 16]. Documenti e testimonianze attestano che Umberto Nobile e i suoi compagni cucinassero all'interno della tenda, ed è ragionevole pensare che lo facesse vicino all'apertura, per motivi di praticità e sicurezza.

Figura 30 Dettaglio della Tenda durante il montaggio, con evidenza della macchia di combustibile versato su uno dei lati.
© Andrea Fasani, Museo Nazionale Scienza e Tecnologia Leonardo da Vinci, 2023

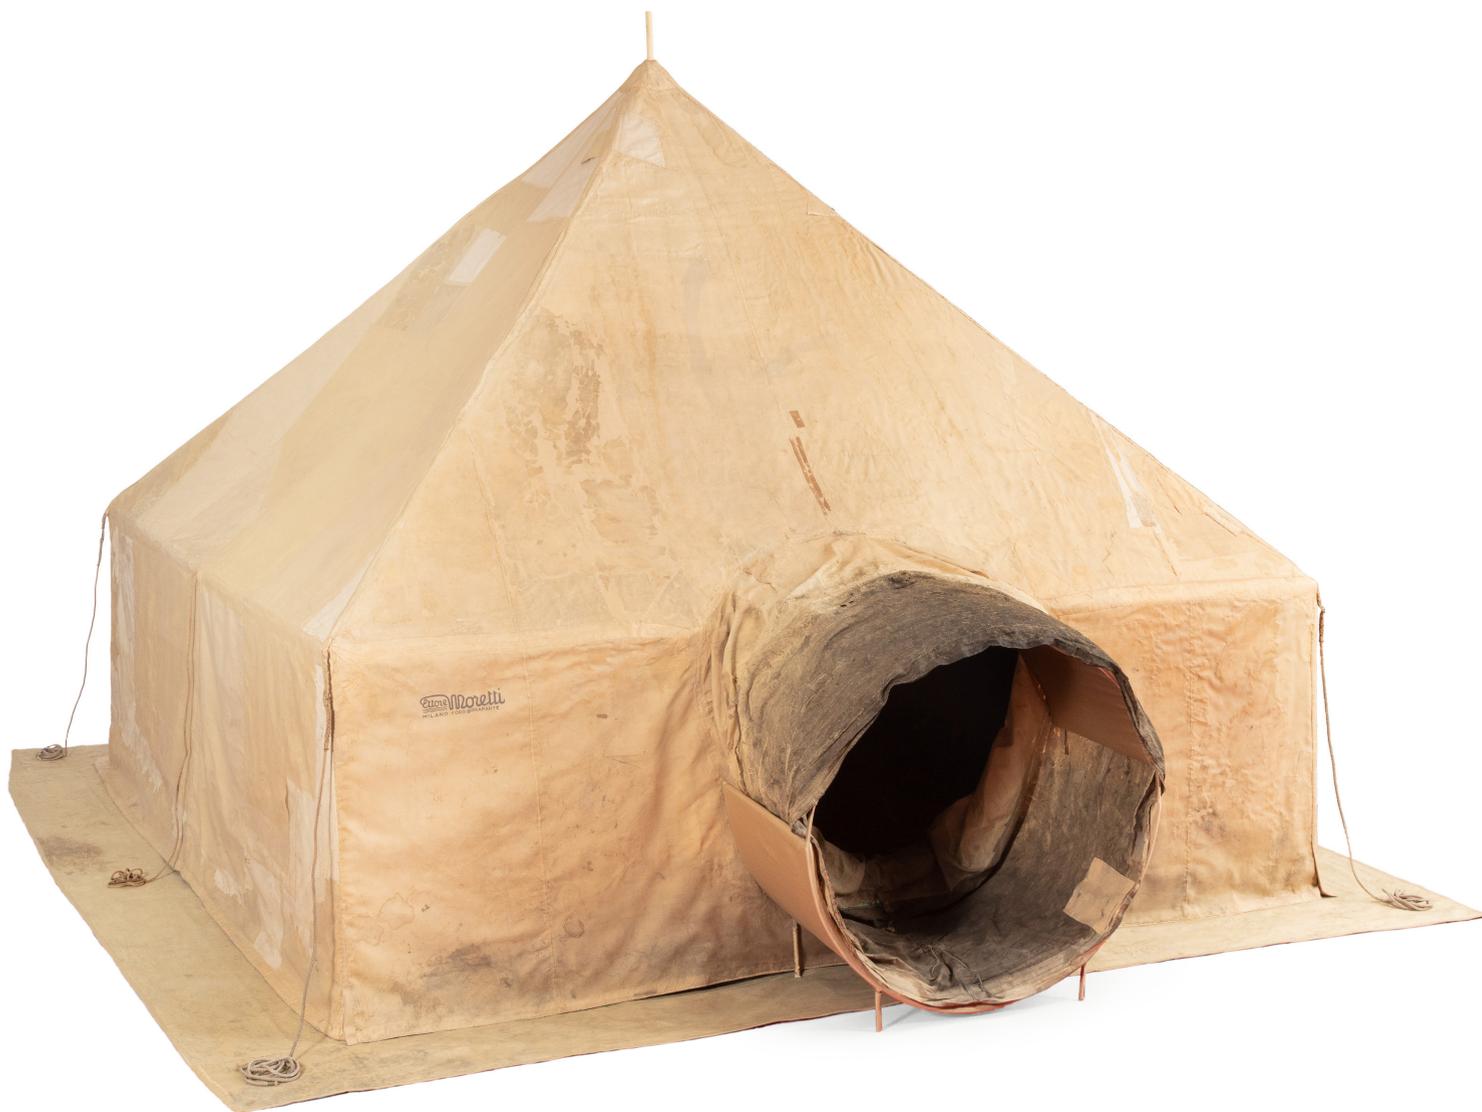
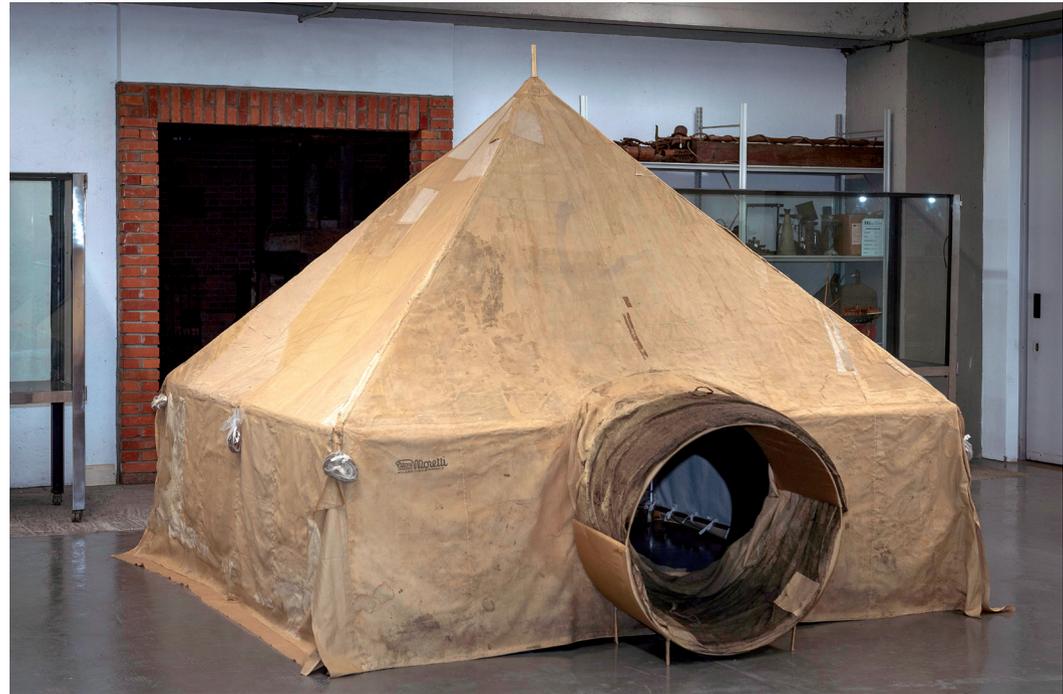
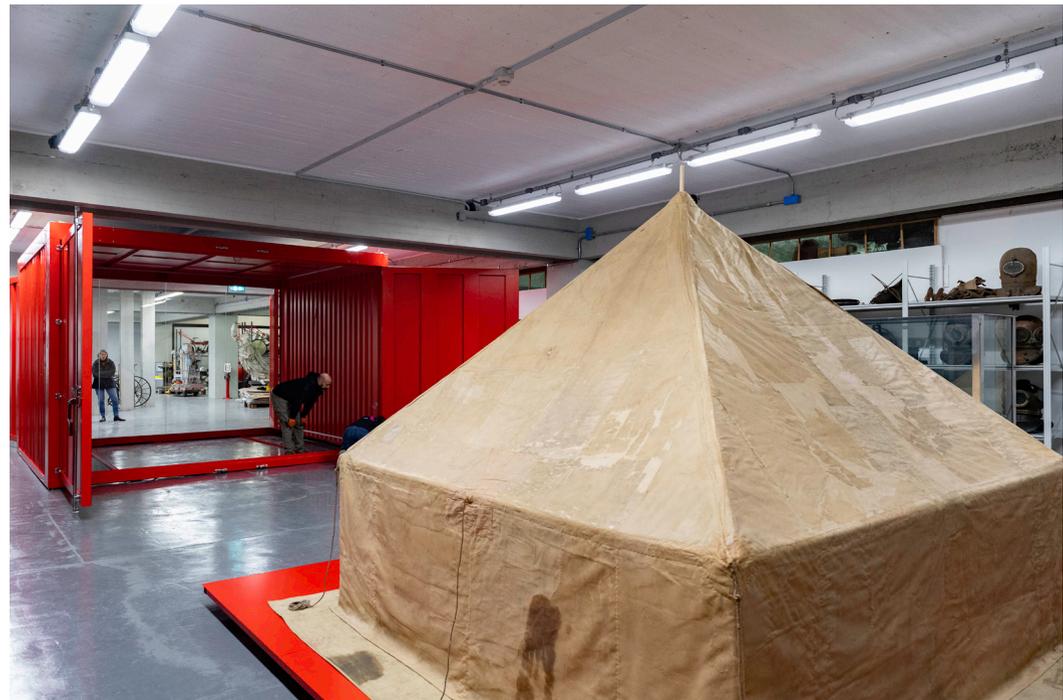
Figura 34a La Tenda a restauro concluso. 2023. © Alessandro Nassiri, Museo Nazionale Scienza e Tecnologia Leonardo da Vinci

Figure 34b-c
La Tenda a restauro concluso. 2023.
© Alessandro Nassiri, Museo Nazionale Scienza
e Tecnologia Leonardo da Vinci

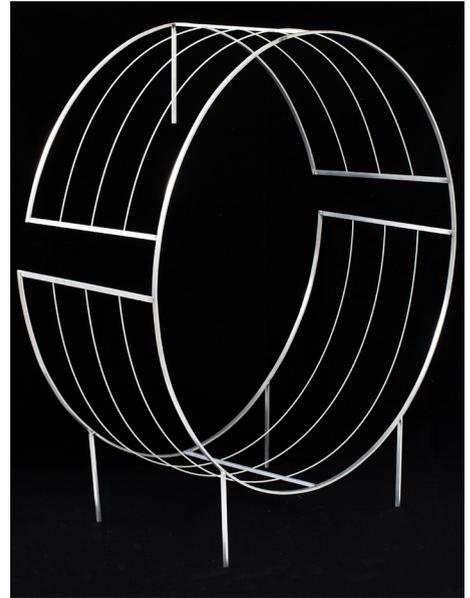
Figura 41 Dettaglio della struttura in alluminio per il supporto del tessuto d'entrata. © Paolo Robino, 2023
