Un esempio di campanile a doppia canna a Venezia: il campanile dei Gesuiti

Abstract

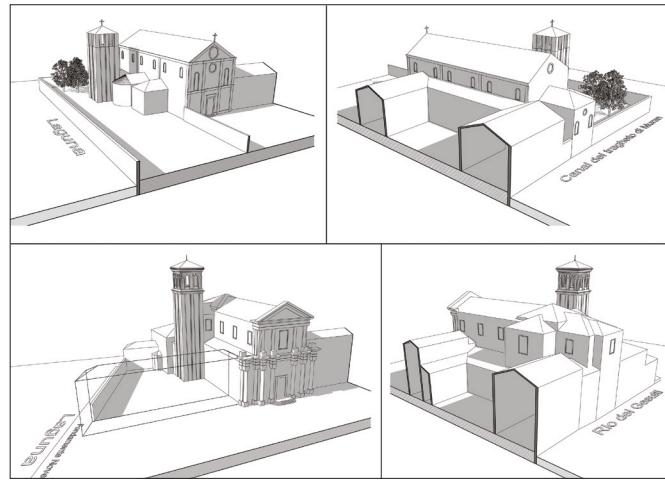
La terza fase è legata all'ultima sopraelevazione del campanile, coeva alla ricostruzione settecentesca della chiesa e coerente con la necessità di riequilibrare i rapporti di altezza fra esso e la nuova chiesa, la cui navata centrale supera i 26 metri [fig. 7]. Si procedette quindi al tamponamento delle finestre della precedente cella campanaria, che entrarono a far parte del fusto, mentre la nuova cella campanaria si elevò fino a 38 metri e fu coperta da un tetto a quattro falde, con struttura lignea poggiante su mensole in mattoni.

Figura 7 Modello virtuale dell'assetto cinquecentesco (sopra) e settecentesco (sotto) del complesso. Elaborazione Stefano Carlini
