Alcune riflessioni sul restauro in Albania attraverso il caso studio dell'hāmām di Delvina

Mariacristina Giambruno, Sonia Pistidda
(Politecnico di Milano, Italia)

3 Il progetto di conservazione dell'hāmām di Delvina come caso esemplare delle difficoltà del restauro in Albania

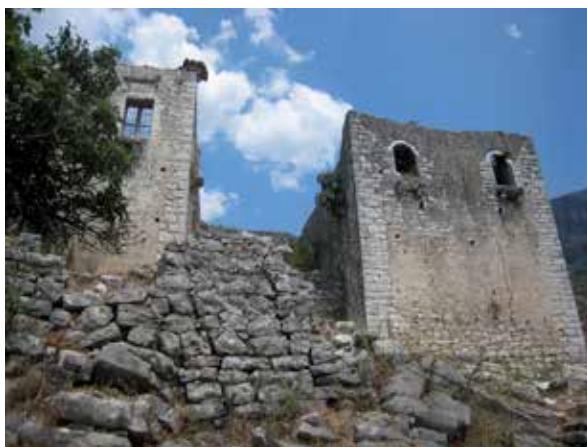
Figura 2. Le Kulla ormai allo stato di rudere di Vergoi

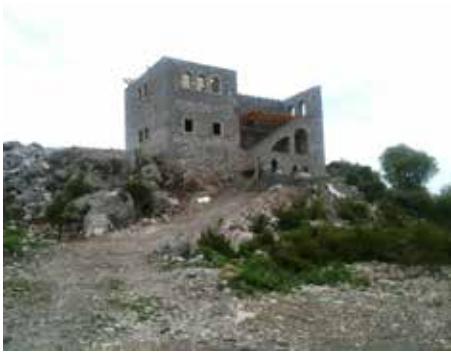
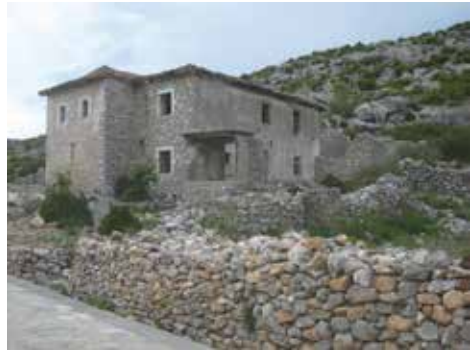
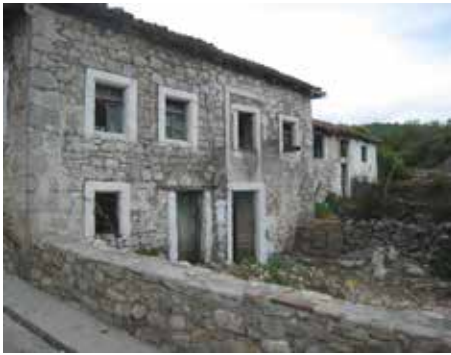
Figure 4-6. Ricostruzione in stile finanziata con i fondi WB all'interno del castello di Drisht e, di contro, la totale ruderizzazione degli edifici storici

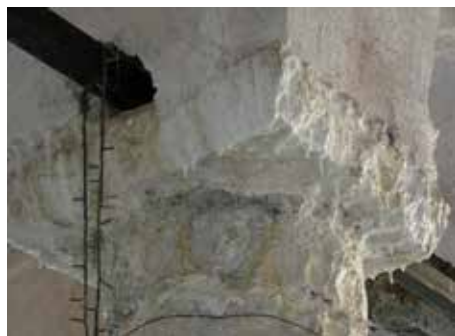
Figura 7. Un intervento condotto con materiale non compatibile ha prodotto un rapido degrado delle superfici

Una solida preparazione e un elevato livello di professionalità diffusi potrebbero limitare gli errori 'tecnici' cui, talvolta, si assiste: uso di materiali incompatibili con il substrato storico e di tecniche costruttive mutuata dal cantiere del nuovo.

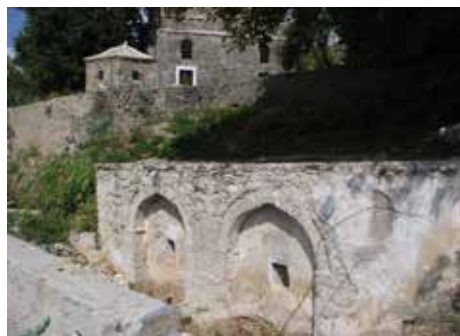
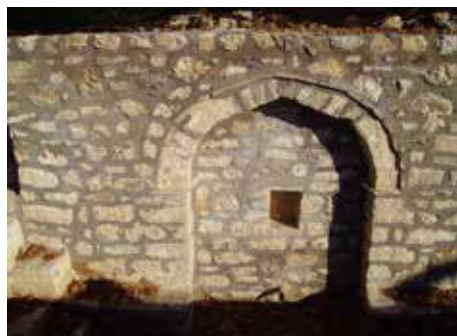
Figura 9-10. Fontana del complesso islamico di Rusan prima e dopo i restauri

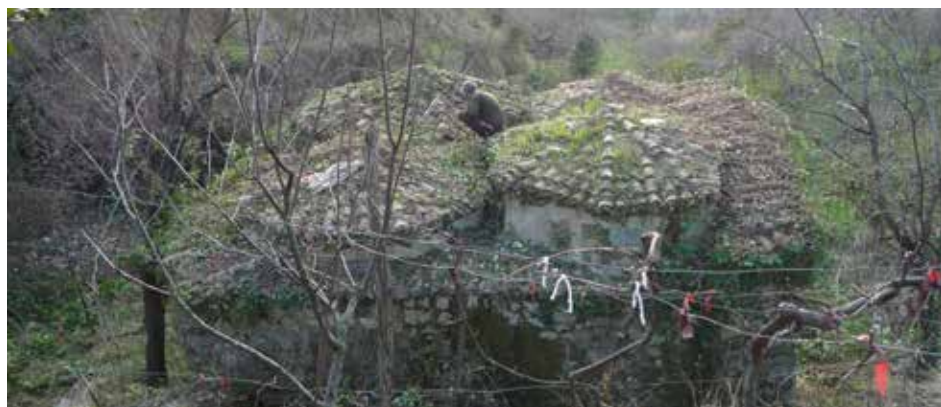
Figura 11. L'edificio dopo le operazioni di taglio della vegetazione infestante che lo nascondeva completamente

All'inizio del progetto l'hāmām si presentava quasi completamente ricoperto da vegetazione infestante e quindi difficilmente riconoscibile anche nel suo impianto: le opere realizzate con i finanziamenti del primo anno di progetto hanno, quindi, riguardato la messa in sicurezza dell'edificio

attraverso presidi strutturali temporanei e uno sfoltimento della vegetazione per consentire l'accesso e poter partire con gli studi e i rilievi.⁸

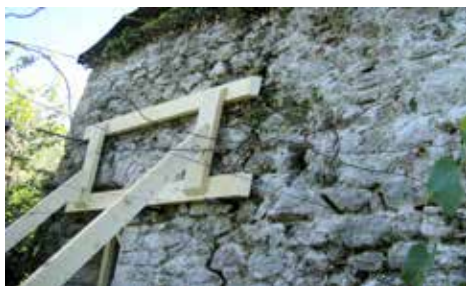
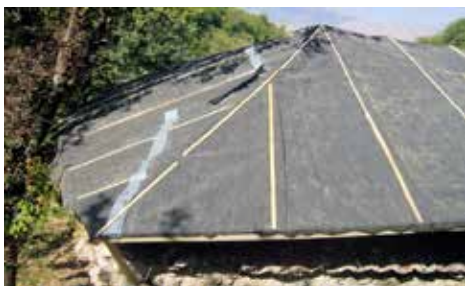
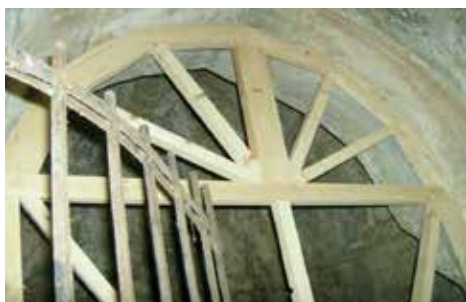
Figure 12-14. Le opere provvisorie realizzate durante il primo anno del progetto

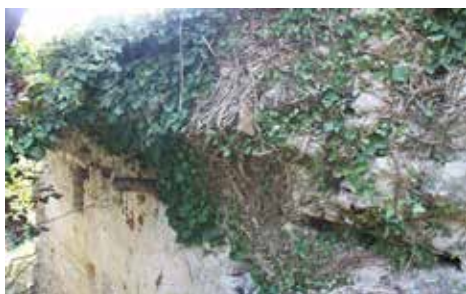
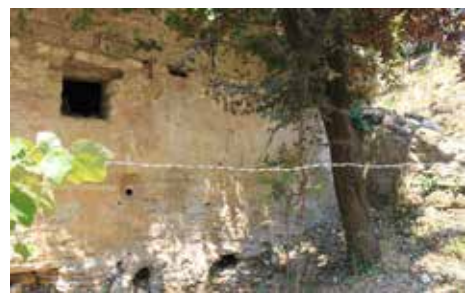
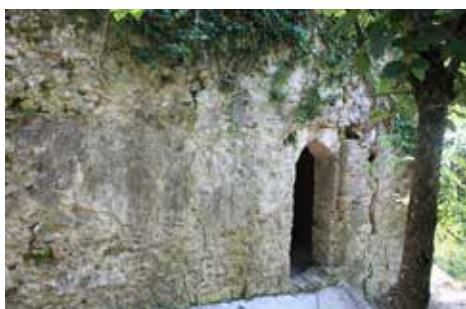
Figure 15-17. I principali fenomeni di degrado e di dissesto

Le prime indagini effettuate hanno riguardato lo stato di conservazione del complesso e rivelato problemi di diversa entità. Le superfici esterne presentano fenomeni diffusi di patina biologica e una decoesione generalizzata delle tracce di intonaco sopravvissute, oltre che una diffusa erosione dei giunti di connessione tra gli elementi lapidei. Le stanze interne manifestano fenomeni come distacchi degli intonaci, distacchi ed erosioni delle decorazioni in stucco, patine biologiche e infiltrazioni di acqua dalla copertura.

I fenomeni più preoccupanti riguardano la statica dell'edificio dove l'invasione di vegetazione in copertura e la presenza di grossi apparati radicali tra i conci murari hanno aggravato una condizione già compromessa.

Il rilievo del quadro fessurativo ha infatti messo in luce consistenti lesioni sul fronte nord, ovest e sulla parete interna ad est; uno spostamento dell'asse nell'arco che divide i due ambienti di ingresso e lesioni negli archi della porta di ingresso e nell'apertura sul fronte ovest. Le analisi condotte, anche se non è stato possibile effettuare un monitoraggio adeguato e prove sui terreni, fanno pensare ad uno scivolamento a valle di parte del pianoro su cui l'hāmām è collocato, confermato anche dalla presenza di un basso muro di contenimento costruito una decina di anni fa.
